LAS PINTURAS QUEMADAS DE LA CATEDRAL DE VALENCIA

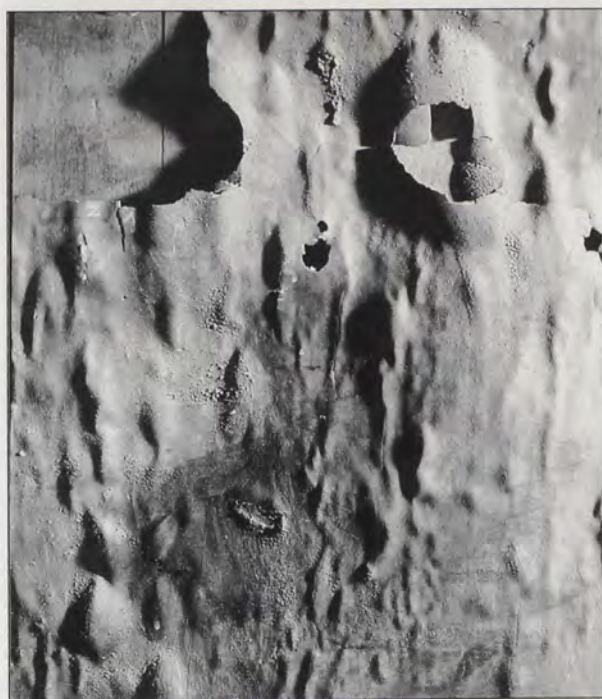
Se trata de dos tablas muy deterioradas, al igual que las anteriores. En la primera figura "*La Sagrada Familia*" de Vicente Masip⁽²⁾ de 83 x 69 cm. En ella se encuentran *La Virgen*, *el Niño*, *San Juanito*, *San José* y *Santa Isabel*; la otra pieza representa "*El Buen Pastor*", realizado sobre una pequeña tabla de 54 x 38 cm. La imagen de Cristo se encuentra de medio cuerpo.

Imágenes 5 y 6. Sagrada Familia de Vicente Masip antes del incendio y estado actual de la obra con daños de calcinación respectivamente.

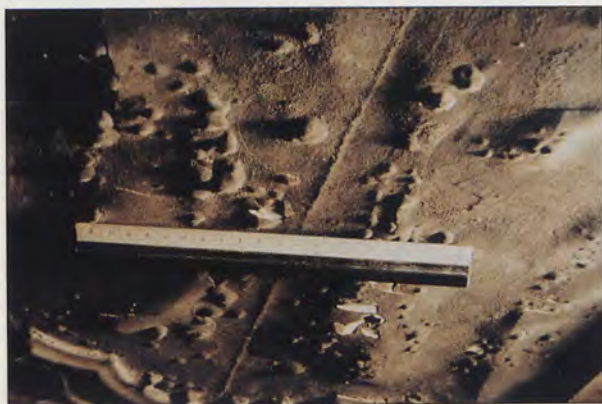
Imagen 9. Detalle de los daños que padecía el retablo de San Miguel. Tabla de la "Adoración". Patología característica en las tablas con preparación directa donde las deformaciones se presentan en ampollas con gran capacidad de estiramiento tanto en zonas puntuales como generales del estrato pictórico.

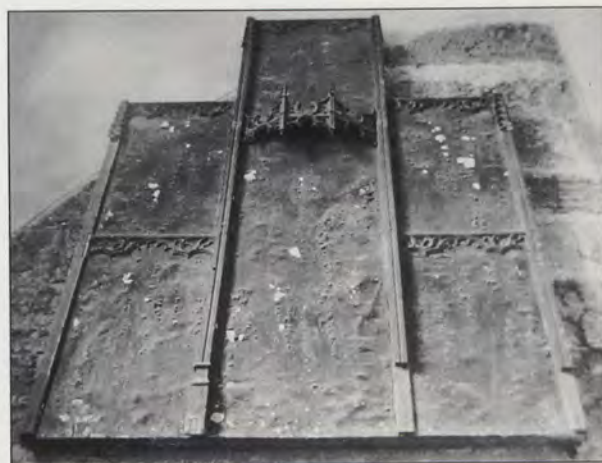
Del conjunto de pinturas sobre tabla quemadas, cabe destacar la gravedad extrema que padecía el retablo. Las enormes y dilatadas ampollas de sus estratos pictóricos provocaron importantes cambios físicos en la materia, aumentando dimensionalmente la propia representación pictórica. Este fenómeno, dio lugar a un abultamiento considerable de las carnaciones de los personajes plasmados. La restauración ha consistido en regenerar, encajar, adherir la película pictórica en su lugar y una suave limpieza, consiguiendo recuperar la policromía original. Imagen 10.

Imagen 10. Retablo de San Miguel del Maestro de Gabarda antes del proceso de restauración. Los estratos presentan las enormes deformaciones y carbonización de la película pictórica

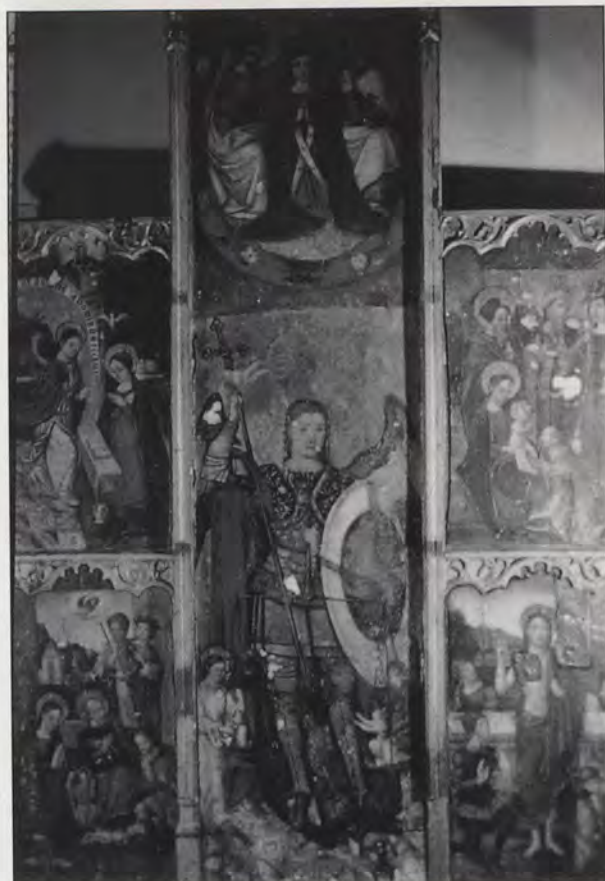
Imagen 11. Estado actual del retablo de San Miguel del Maestro de Gabarda después del sentado de la película pictórica y una limpieza media. No se ha efectuado retoque de pigmento alguno.

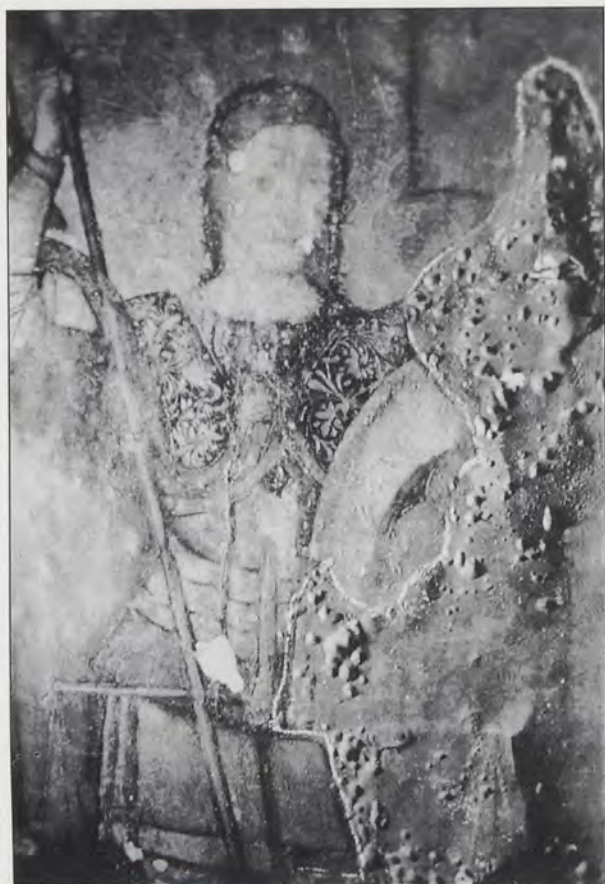
Imagen 12. Retablo de San Miguel. Muestra la tabla central con la figura de San Miguel a mitad del proceso de restauración, donde se aprecia en la zona derecha los enormes desprendimientos y carbonización de los elementos orgánicos de la película pictórica.

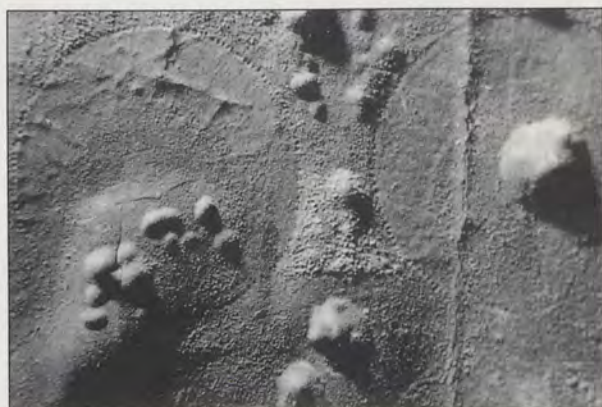
Imágenes 13 y 14. Retablo de San Miguel de Gabarda. Las fotografías muestran la misma zona antes y después de la intervención. Podemos observar las enormes ampollas sobre los rostros de la Virgen y San José de la tabla "El Nacimiento". Tan solo se ha sentado la película pictórica y realizado una limpieza media. No se ha realizado retoque de la policromía.

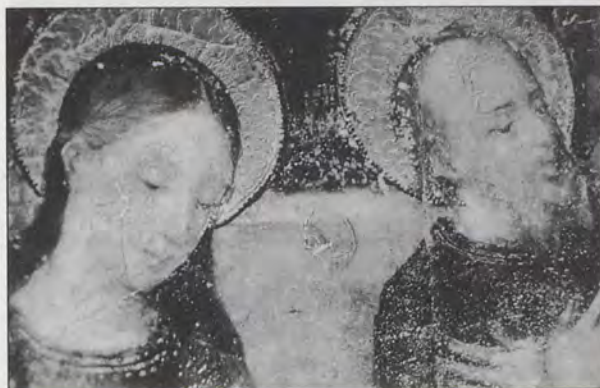
Imágenes 15 y 16. Las fotografías, muestran la misma zona donde se encuentra el Niño de la tabla del "Nacimiento" antes y después de la primera fase de restauración.

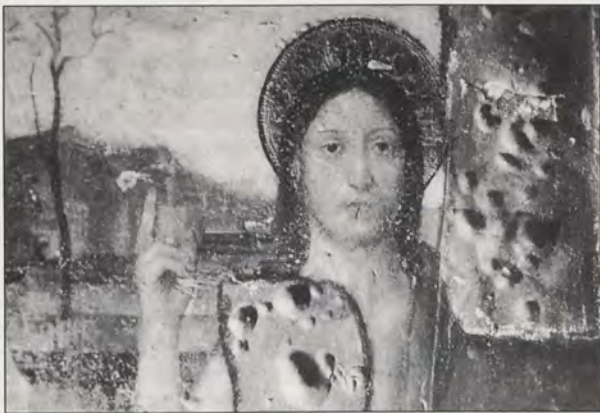
Imagen 17. Retablo de San Miguel de Gabarda. Tabla de "La Resurrección". No se ha realizado reintegración cromática. Las zonas dañadas son testigos de daños mantenidos actualmente para valorar la degradación.

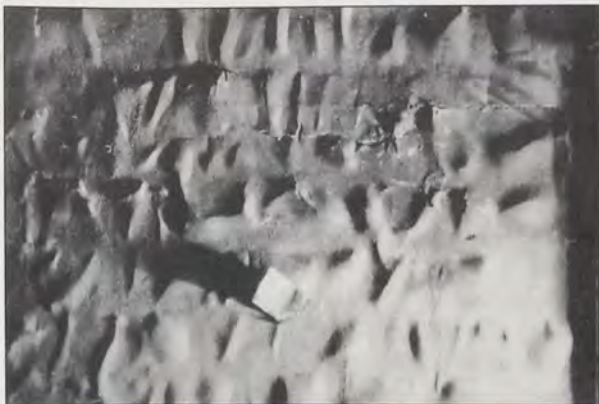
La técnica y materiales utilizados en los estratos de preparación y película pictórica, han determinado, en gran medida, el tipo de daños provocados por elevadas temperaturas en la tabla San Hugo de Lincoln. La preparación compuesta por yeso mezclado con estopa, más la imprimación de óxido de hierro como tono base donde se asienta la capa pictórica y las profundas veladuras, han desencadenado patologías muy complejas.

Cabe destacar, los cambios físicos padecidos por los estratos, cuyas deformaciones han producido un sensible crecimiento, ocasionando una sobredimensión de la superficie pictórica dificultando su sentado al tener que encajar los importantes solapamientos. Imágenes 18 y 19.

Imagen 18. San Hugo de Lincoln de Francisco Ribalta. Daños en la pintura causados por elevadas temperaturas. Se aprecian las enormes deformaciones y desprendimientos de la película pictórica.

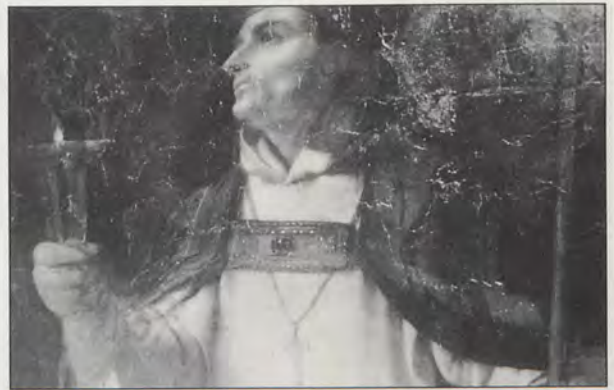
Imagen 19. San Hugo de Lincoln después de la restauración. La regeneración y sentado del estrato de preparación y pintura fue especialmente delicado al tener que embeber, acoplar y adherir la deformada capa, evitando distorsiones en la representación pictórica.

La reintegración cromática fue mínima (excepto en la mano derecha que sujeta la lámpara) debido a las escasas lagunas existentes.

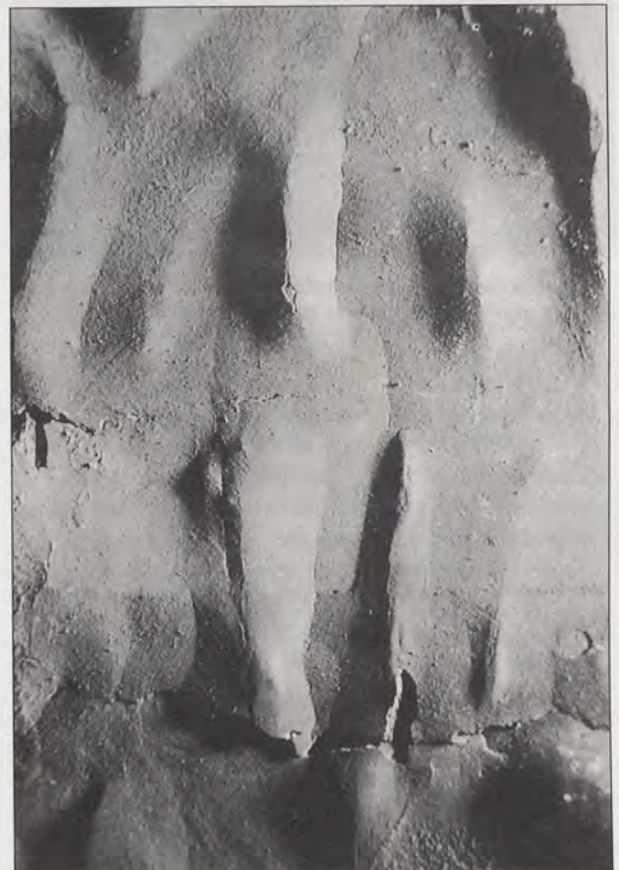
Imagen 20. San Hugo de Lincoln. La fotografía superior muestra la zona donde se encuentra el rostro del Santo antes de la restauración.

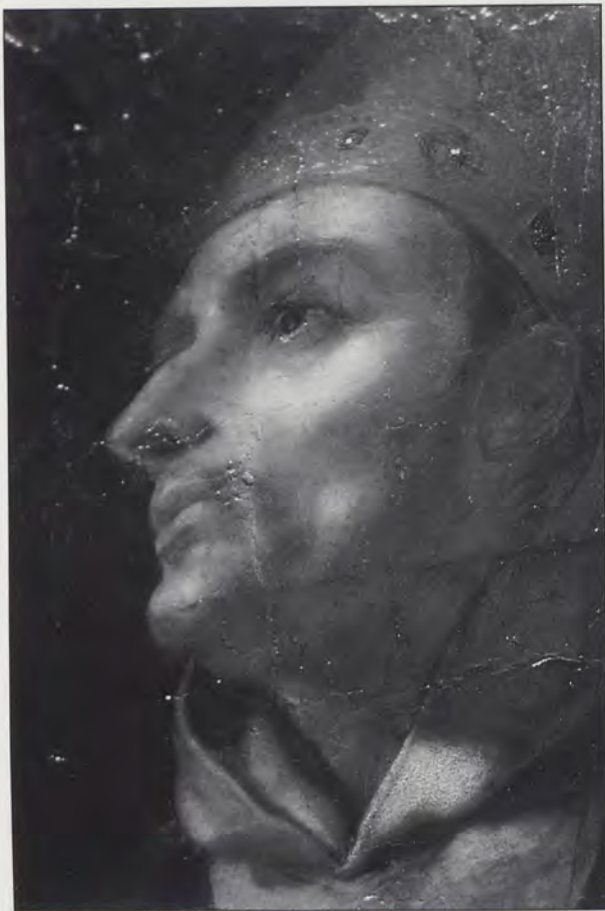
Imagen 21. San Hugo de Lincoln después de la restauración. La fotografía recoge la misma zona de la imagen superior. Los retoques de pintura han sido mínimos.
