Estudios previos y propuesta de intervención en las pinturas murales, esculturas y ornamentos de la Real Parroquia de los Santos Juanes de Valencia

RESUMEN

ESTADO DE CONSERVACIÓN Y DIAGNÓSTICO

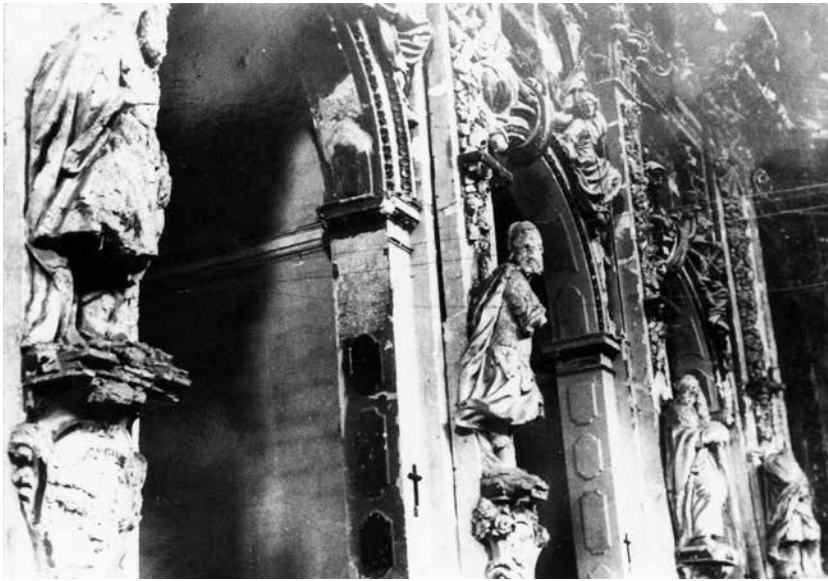
Fig. 3.- Vista parcial de las estatuas y ornamentación tras el incendio de 1936. (Fotografía: Archivo Luis Roig d'Alòs).

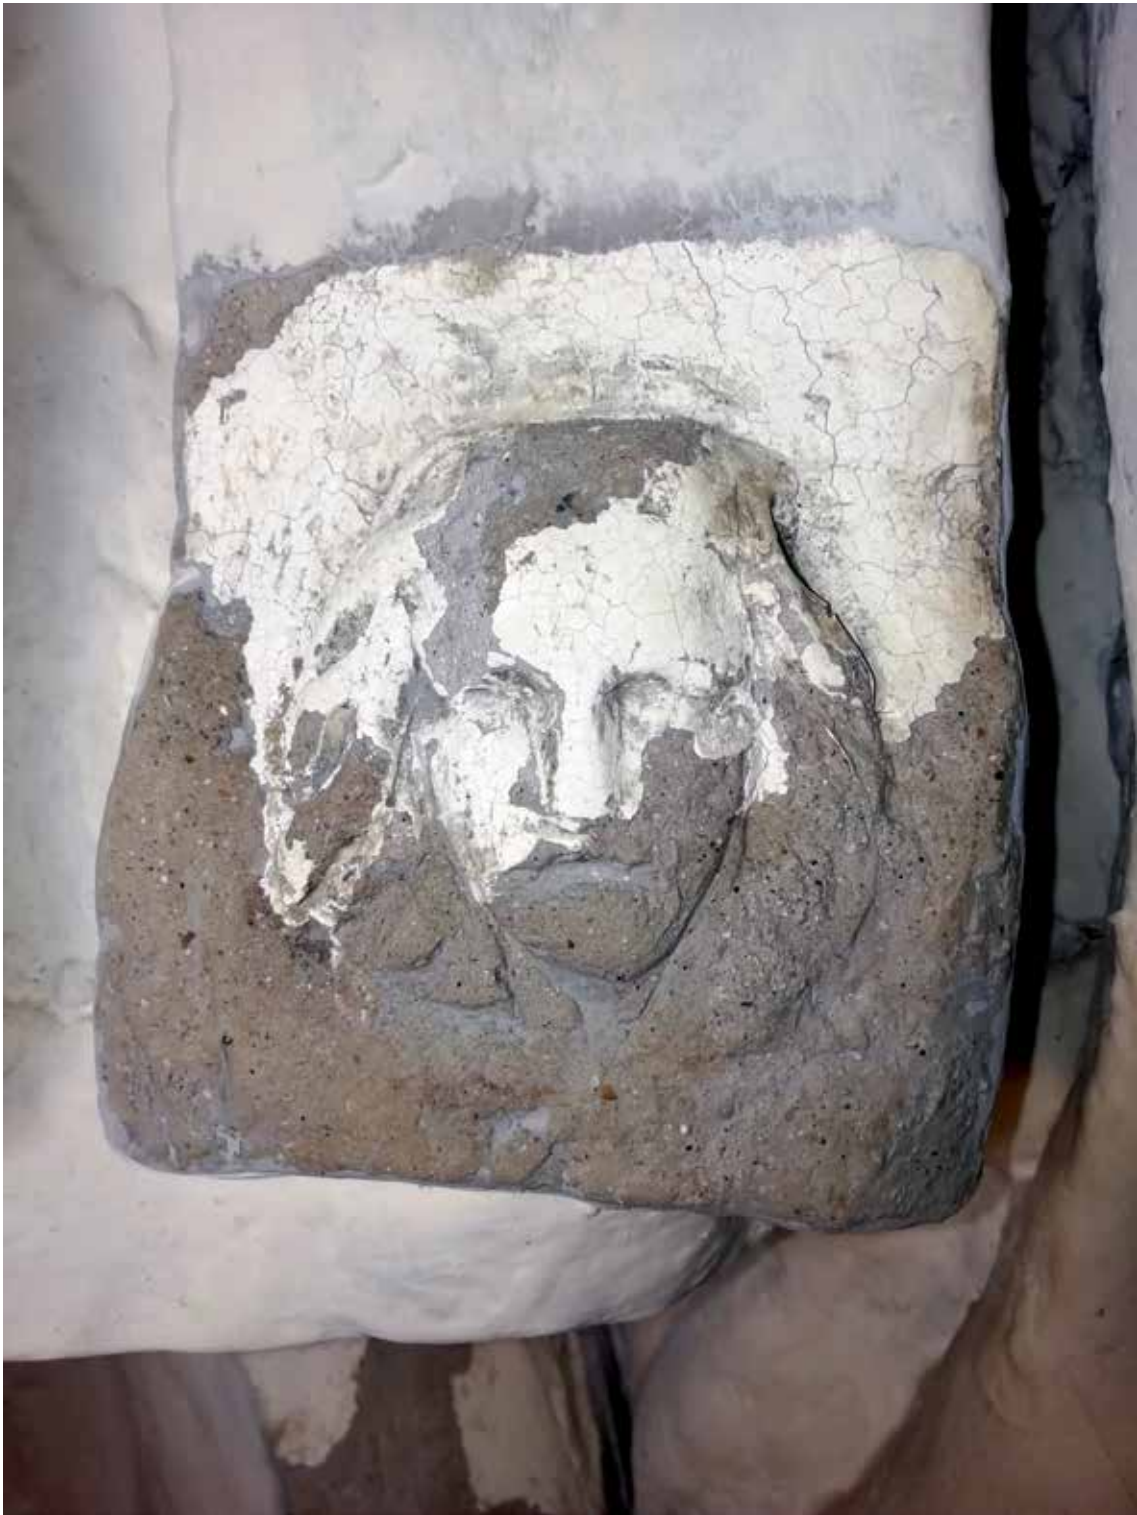
Para disimular las zonas carbonizadas, manchas y reconstrucciones, se procedió a un repintado total. Este repinte se aplicó al menos un par de veces, con el fin de devolver el color blanco a los estucos o esconder mediante un color rojizo, parecido al bol, las zonas quemadas doradas de los fondos y decoraciones. Estos repintados ocultan las delicadas capas de *stucco illustrato* que todavía se conservan de los elementos escultóricos originales. (Fig. 5)

Fig. 5.-Detalle del estrato de *stucco illustrato* original en la tribu Gad, descubierto tras la cata de limpieza.
(Fotografía: de los autores).

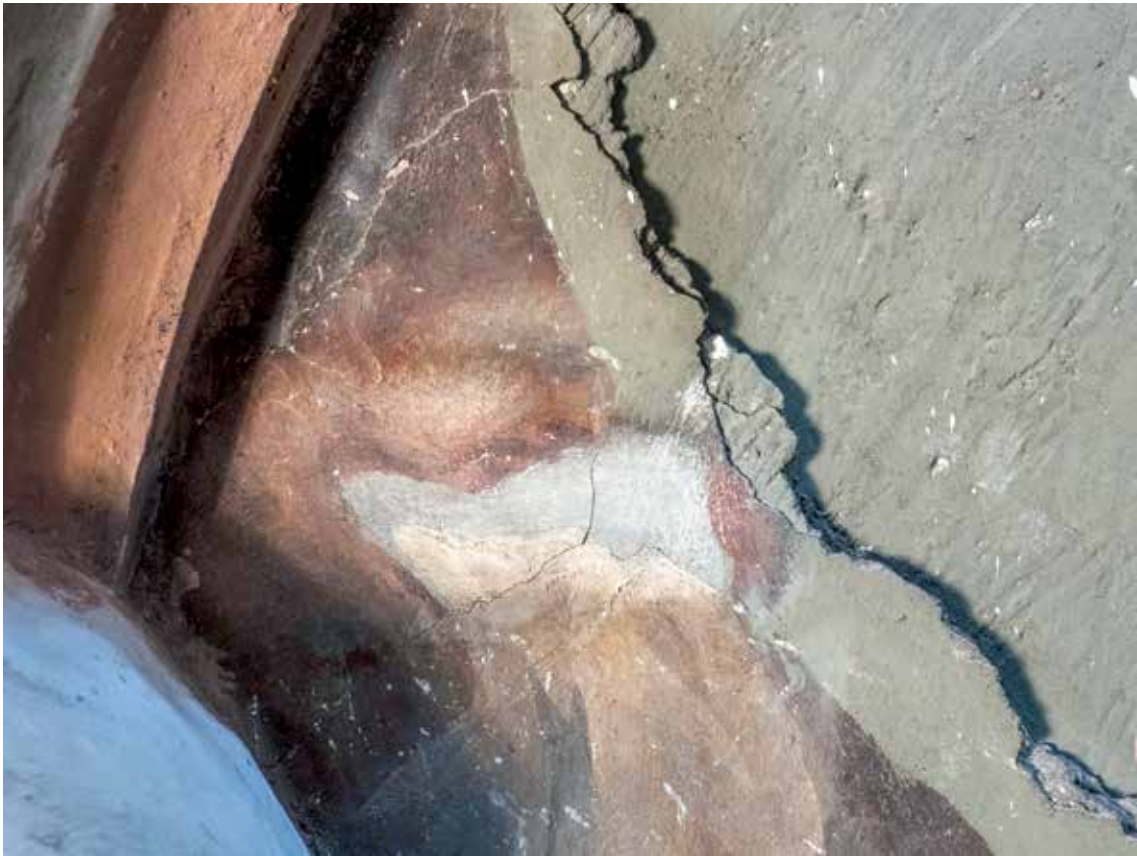
Fig. 6.- Cata de limpieza en el óvalo “Bautismo de Cristo por San Juan Bautista en el río Jordán”.
(Fotografía: Jesús Montañana).

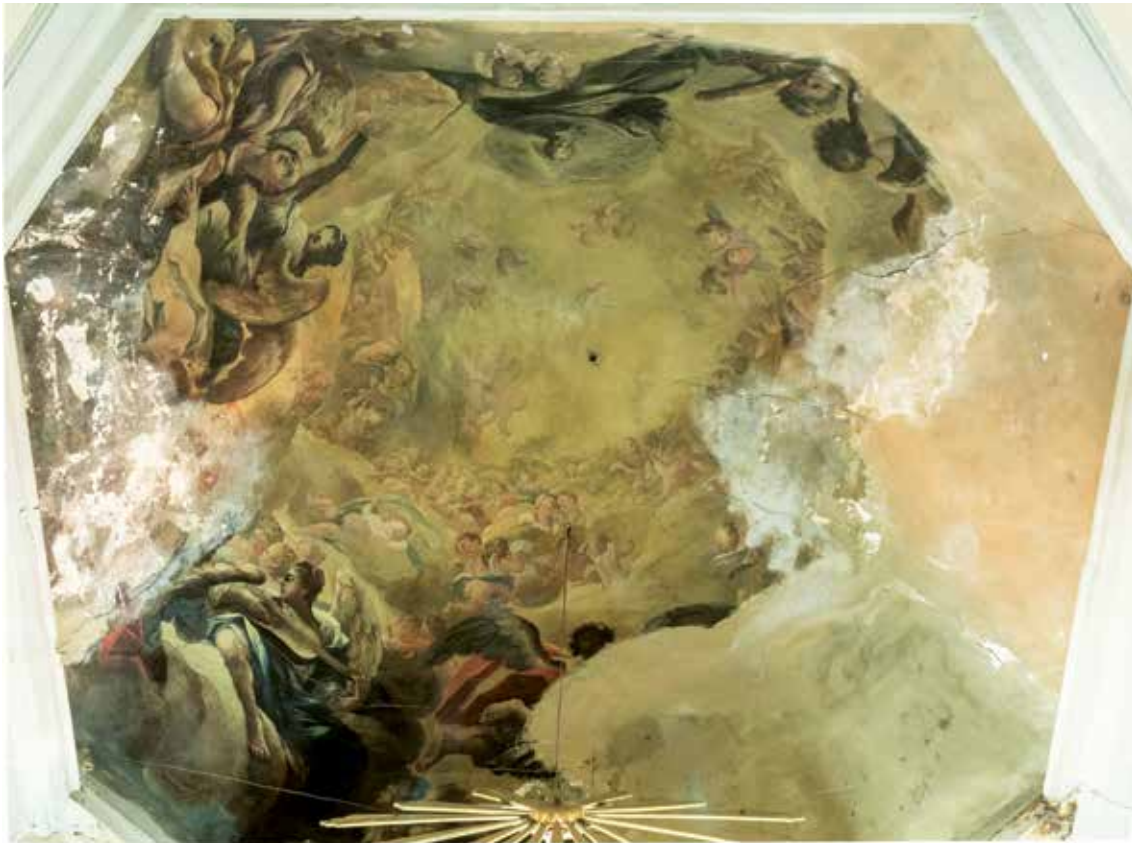
Fig. 7.-Estado actual de la pintura mural al óleo del *Camarín de la Capilla de la Virgen de los Desamparados*.
(Fotografía: Jesús Montañana).
