Posada en valor de la pintura mural gòtica lineal a territori valencià. Un cas a descobrir: El Palau-Castell de Llutxent

Aurora I. Rubio Mifsud

M^a Antònia Zalbidea Muñoz

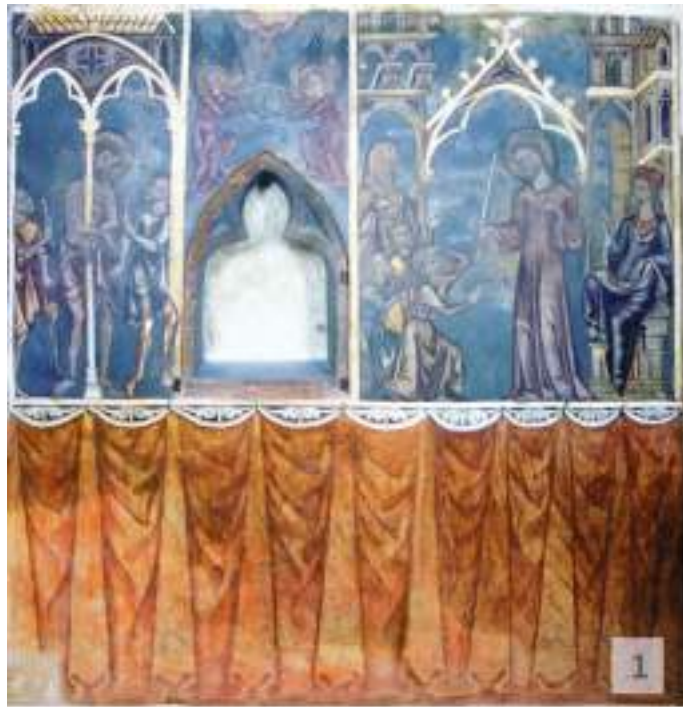
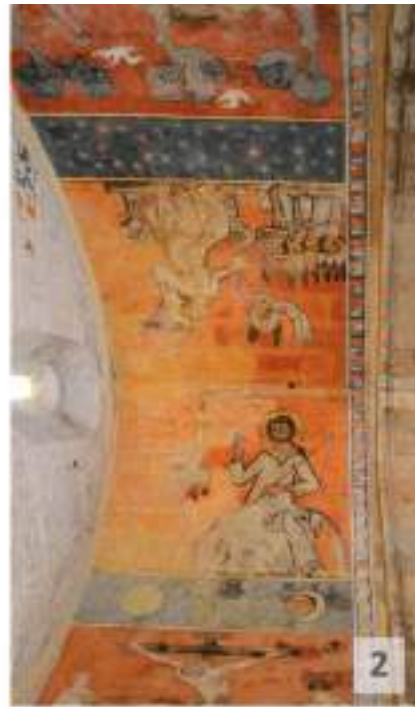
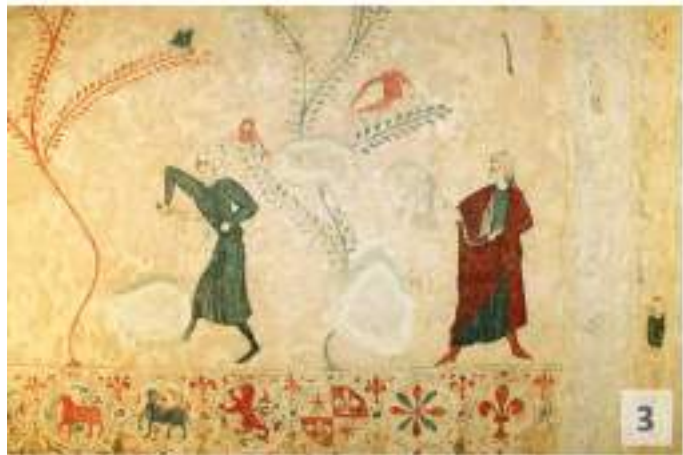
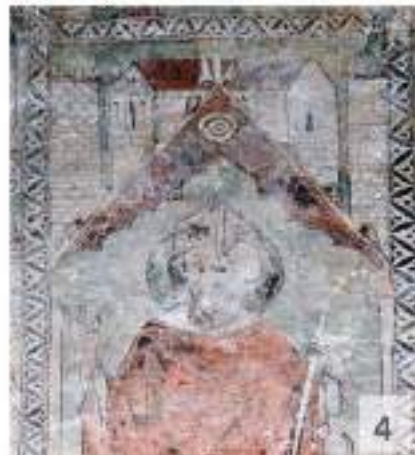
Fig. 1.- Pintures murals de temàtica religiosa del reconditori o *Cambra Secreta* de la sagristia de la Catedral de València, i de la Capella de Sant Miquel de l'esglèsia de Sant Joan de l'Hospital de València. (Fotos de les autores).

A territori valencià entre les obres de temàtica religiosa destaquen les ubicades a la Catedral de València, com és l'obra cabdal de la pintura del reconditori o *Cambra Secreta* de la sagristia⁸, també la de la capella de Sant Miquel a l'església del conjunt de Sant Joan de l'Hospital a València ciutat (fig. 1).

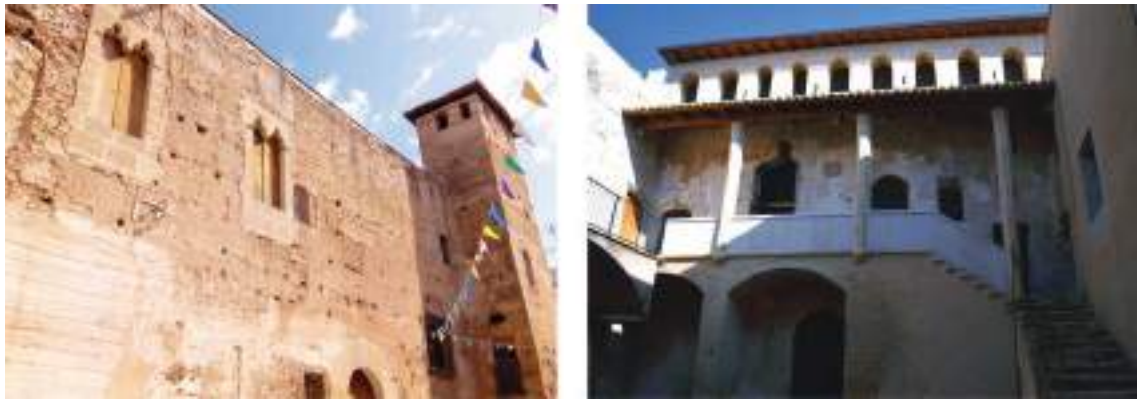
Fig. 2.- Palau-Castell de Llutxent. Paraments i pati central, segles XIII-XIV.
(Fotos de les autores).

castell forma part d'un conjunt de edificis de la mateixa tipologia, com són els castells d'Albalat dels Sorells, Bétera, Fornà i Alaquàs. Segueix el model de construcció de frontera bizantina, amb la tècnica de tàpia, conegut als textos cristians com bastides¹⁵. L'edifici està datat de finals del s. XIII, principis del s. XIV¹⁶. Té una planta de 27 x 28 metres on dominen quatre torres als cantons i un parament que envolten un pati central de 11 x 11 m. Actualment el Palau està registrat com a Bé d'Interès Cultural¹⁷ (fig. 2).

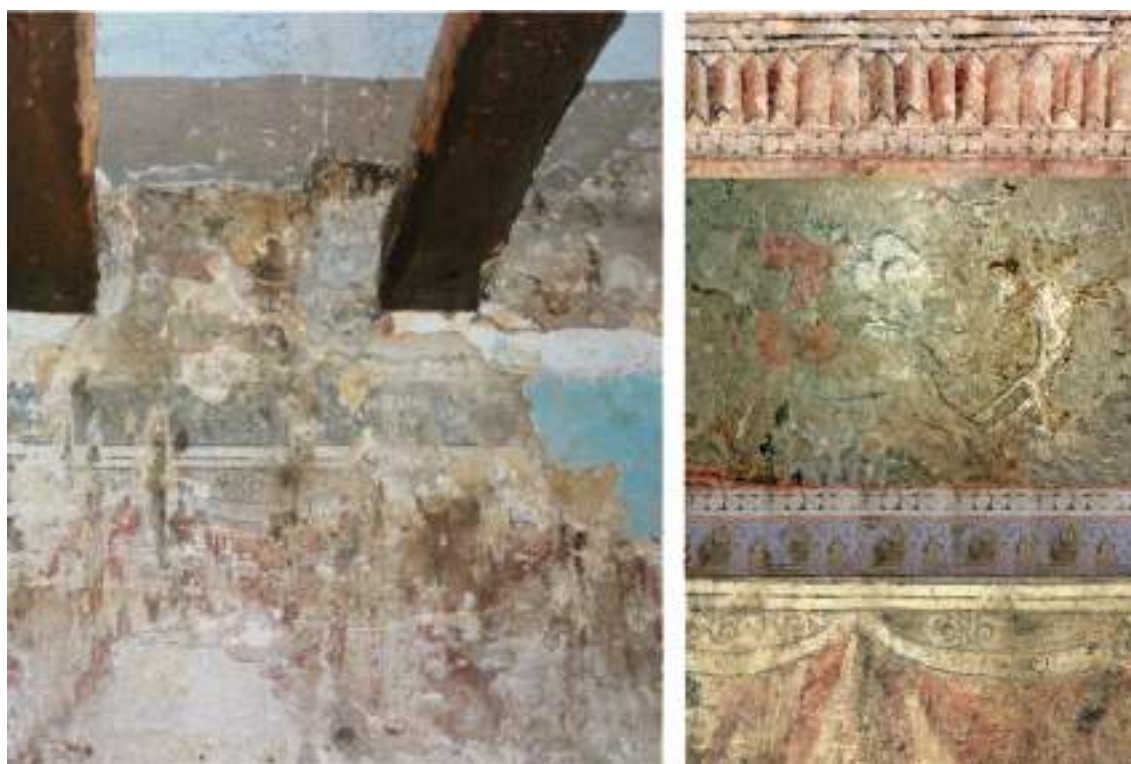
Fig. 3.- Elements de rellevància pictòrica d'interés artístic del Palau-Castell de Llutxent
(Fotos de les autores).

Amb els resultats obtinguts tant per l'equip de restauradors, com per la resta de l'equip multidisciplinari, es va poder identificar elements de rellevància historicoartística, per tal de conservar aquest valuós patrimoni per a generacions futures (fig. 3).

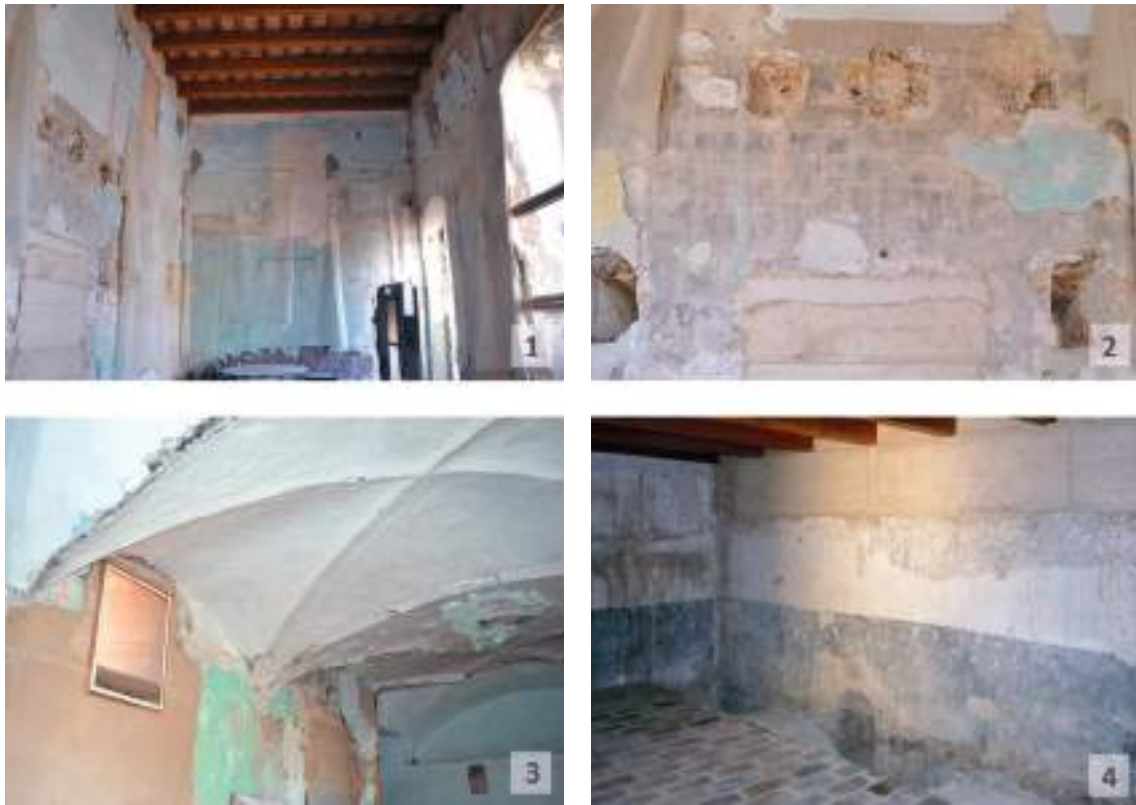
Fig. 4.- Pintures murals de la sala noble del Palau-Castell de Llutxent.
(Fotos de les autores).

La sala noble on s'entren les pintures murals, durant les reformes es va dividir amb un envà en dues parts. En aquestes dos noves sales creades es va subdividir l'espai en dos alçades, amb la inclusió d'un nou forjat. A la planta baixa resultant, a la zona est, es construïren, voltes rebaixades a quatre vents, que s'han conservat i que mantenen ocults part dels murs i restes de policromies figuratives i sanefes, visibles sols a les parts més baixes (fig. 4).

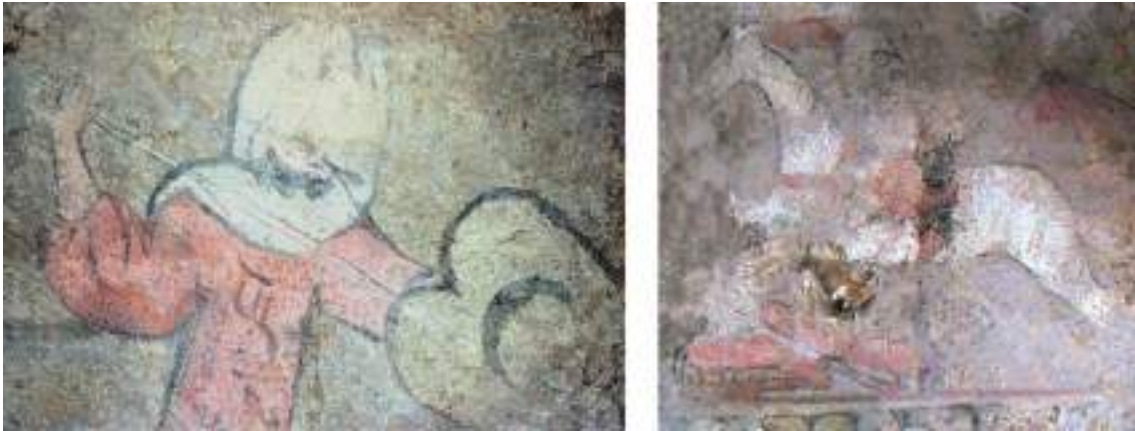
Fig. 5.- Representacions figuratives amb escenes de lluites i justes medievals.
(Fotos de les autores).

A la **part central** les representacions figuratives són escenes de tipus naturalista, que responen a episodis de lluites, tornejos o justes medievals²⁷. Estan localitzades just a la zona on durant una de les nombroses reformes s'insertaren les bigues d'un nou forjat. És per aquesta raó que s'ha perdut almenys el 50% de la policromia en aquest espai. Tanmateix, fins que no s'eliminen els lluits que cobreixen les pintures originals no es sabrà certament quin és el programa iconogràfic total de les escenes (fig. 5).
