Una singular colección de planos alicantinos de 1821, frente a la desaparición del patrimonio artístico arquitectónico local tras la desamortización eclesiástica de 1820

Jorge Domingo Gresa

RESUMEN

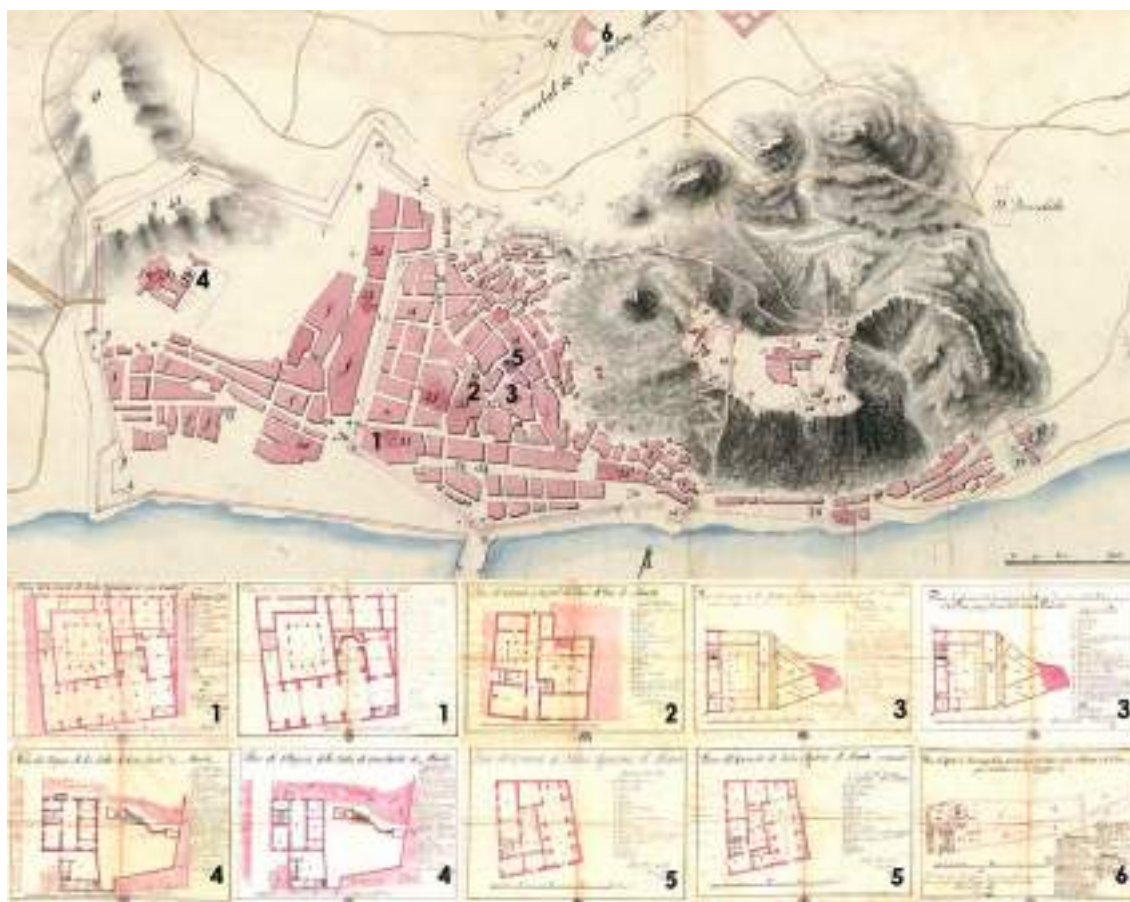
Fig. 1.- Colección de planos de Cascant y situación de edificios en el plano de la ciudad de Fernando Carnicero (1812). De izquierda a derecha y de arriba abajo: (1) Convento de Dominicos; (2) Convento de San Juan de Dios; (3) Convento de Monjas de la Sangre; (4) Hospicio de Casa Santa; (5) Convento de Agustinos; (6) Convento de Capuchinos.

Entre los meses de septiembre y octubre de 1821, el arquitecto municipal José Cascant elabora una colección de planos (fig. 1) con el estado de los edificios y una propuesta de reutilización de los mismos para diferentes usos de interés público. En dicha colección se incluye también, sin explicación aparente, el Convento de las Monjas de la Sangre, que no fue desamortizado y que, seguramente por tal razón, es el único que se conserva en la actualidad.

De los dibujos que se realizaron, se conservan en el Archivo Municipal de Alicante, diez piezas, cuatro de las cuales son duplicados o copias, puesto que solo son seis los edificios representados (fig. 1).

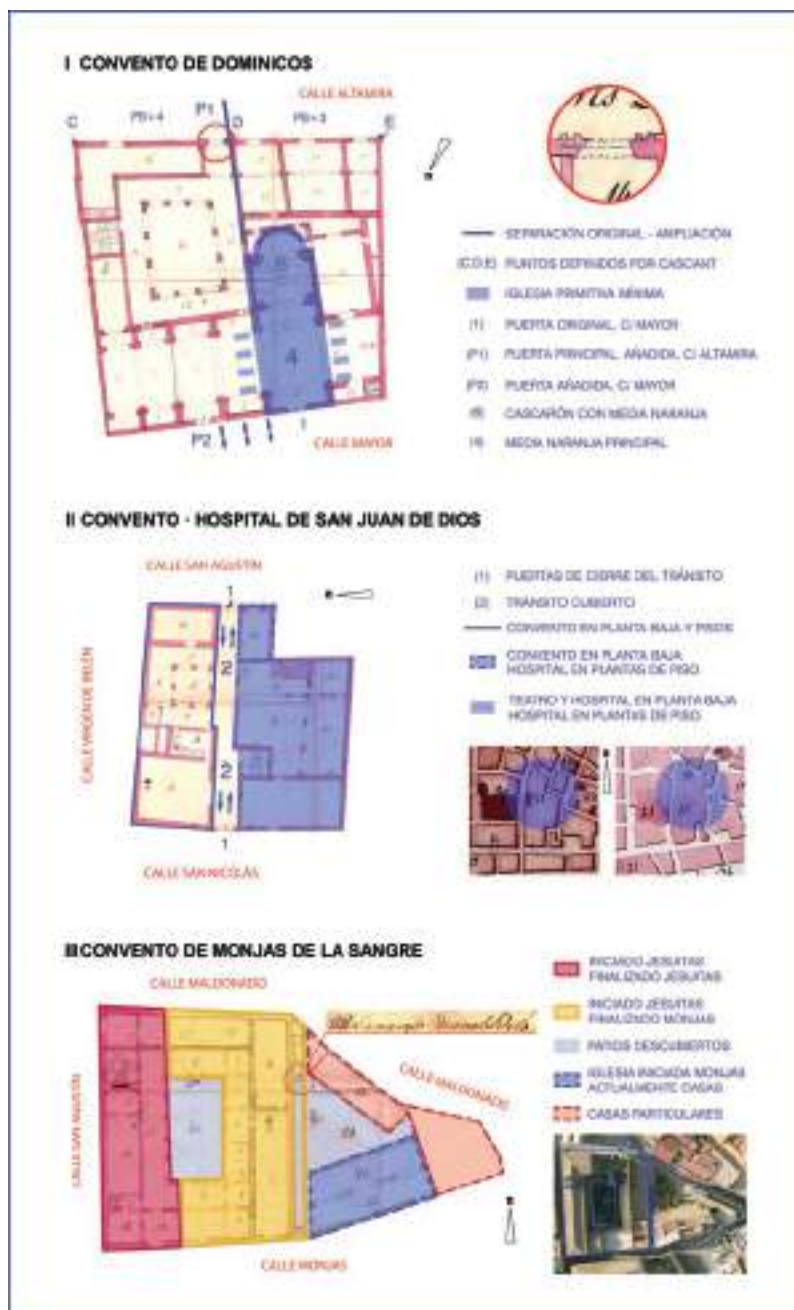
Fig. 5.- Conventos de Dominicos, San Juan de Dios y Monjas de la Sangre. Análisis a partir de los planos de José Cascant.

En nuestra hipótesis, la iglesia inicial habría sido una capilla de una sola nave con entrada en (1) (fig. 5.1), lo que explicaría la descripción que hace Cascant en el punto 6 de la leyenda “*Cap.lla de ntra. S.ra del Rosario con Cascaron y media Naranja*”, no en balde el significado del término “cascarón” era, entonces igual que hoy, el de una bóveda cuya superficie es la cuarta parte de una esfera “*fornicis quarta pars*” con la frecuente función de rematar “*La cabecera de una iglesia cuando acaba en semicírculo*”¹¹. Con la información del plano y la de los cronistas, no puede

Esta hipótesis, aunque imposible de demostrar, estaría reforzada por su perfecta compatibilidad con la descripción que del edificio primigenio, realiza Viravens: «*La iglesia, que no era de grandes dimensiones, la dedicaron los frailes á NTRA. SEÑORA DEL ROSARIO, de quien tomaron el título [...]. Acrecido el vecindario de esta ciudad y pequeño el templo del ROSARIO para contener la multitud de gentes [...], en 1764 resolvió la Comunidad ensanchar la iglesia, prolongándola el E*»¹². Refiriéndose a esta ampliación (fig. 4), más adelante, sigue el cronista: «*La fachada de la parte del templo que se ensanchó fue fabricada de cantería, exornando otra grandiosa puerta, abierta en la misma, una elegante portada con columnas y otros adornos del mejor gusto labrados en piedra de jaspe*»¹³. La fachada a la que se refiere Viravens debió de ser forzosamente la de orientación Sur, es decir, la de la actual calle Altamira, porque las *columnas* que flanquean la *grandiosa puerta*, no pueden ser otras que las que se ven en el dibujo –de forma casi exageradamente enfatizada, contrastando con el escaso grado de iconicidad descriptiva general del plano– en la citada fachada Sur (fig.5.1). Tal forma de representación implica la conside-

¹⁶ En la fig. 5.2 aparecen dos fragmentos de plano general que corresponden, de izquierda a derecha, respectivamente, a un anónimo de 1794 (pasaje cubierto) y al de Fernando Carnicero de 1812 (paso descubierto), que ilustran esta circunstancia.

y convento de Agustinos), pero sobre todo, en el plano (III) del convento de Monjas de la Sangre, donde existe una zona similar, también denominada ‘tránsito’ que, en este caso, aparece clara y específicamente adjetivada como ‘tránsito descubierta’ en la leyenda correspondiente (fig. 5.3).

Convento de las Monjas de la Sangre (PU-L004-008/120-1821)”, aporta, con su esmerada codificación, una detallada visión diacrónica de la vida material del predio, quedando delimitados con precisión, el primitivo edificio construido y ocupado por los Jesuitas, y su ampliación comenzada a finales del XVIII, tras la expulsión de estos, que dio lugar al actual recinto (fig. 5.III). Se trata de la representación del único inmueble no demolido, circunstancia que le otorga un importante y específico interés ya que, por comparación con la realidad construida visible, opera como un diccionario, otorgando significados a los textos y codificación de Cascant. Al mismo

tiempo (fig. 5.III, abajo, derecha), también nos permite constatar –por superposición del plano con una vista aérea actual– la gran precisión de los trazados del arquitecto, siendo observable una única diferencia, en la alineación Norte, no achacable a error, sino a una modificación de esta, a finales del XIX.
