## **ERMITA SAN MIGUEL ARCÁNGEL DE SOTERNES (VALÈNCIA), INTERVENCIONES RECIENTES Y PROPUESTA DE ACTUACION**

## ERMITA DE SAN MIGUEL DE SOTERNES

Fotos de 2020.

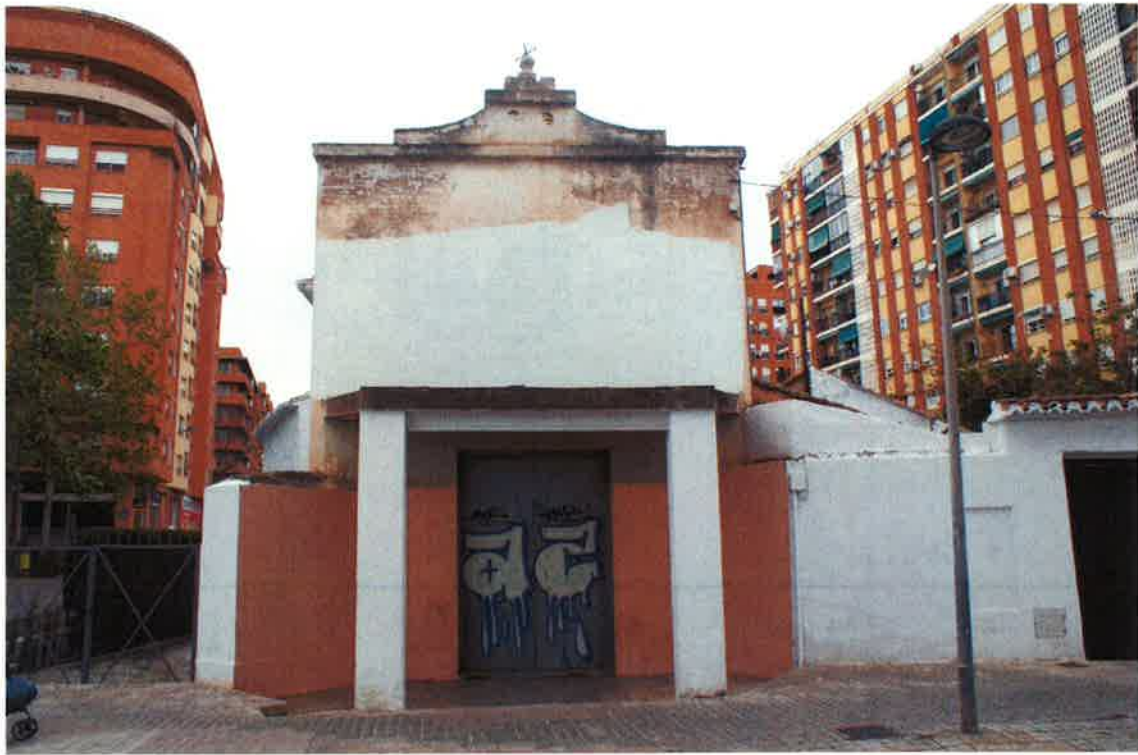
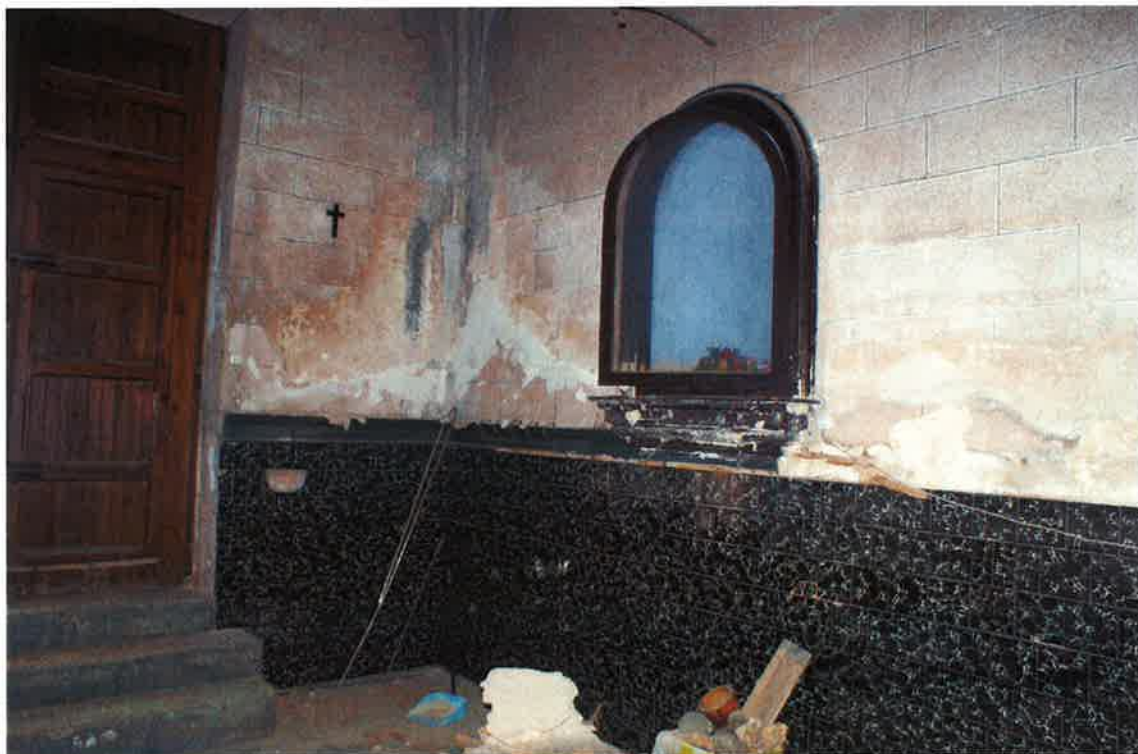
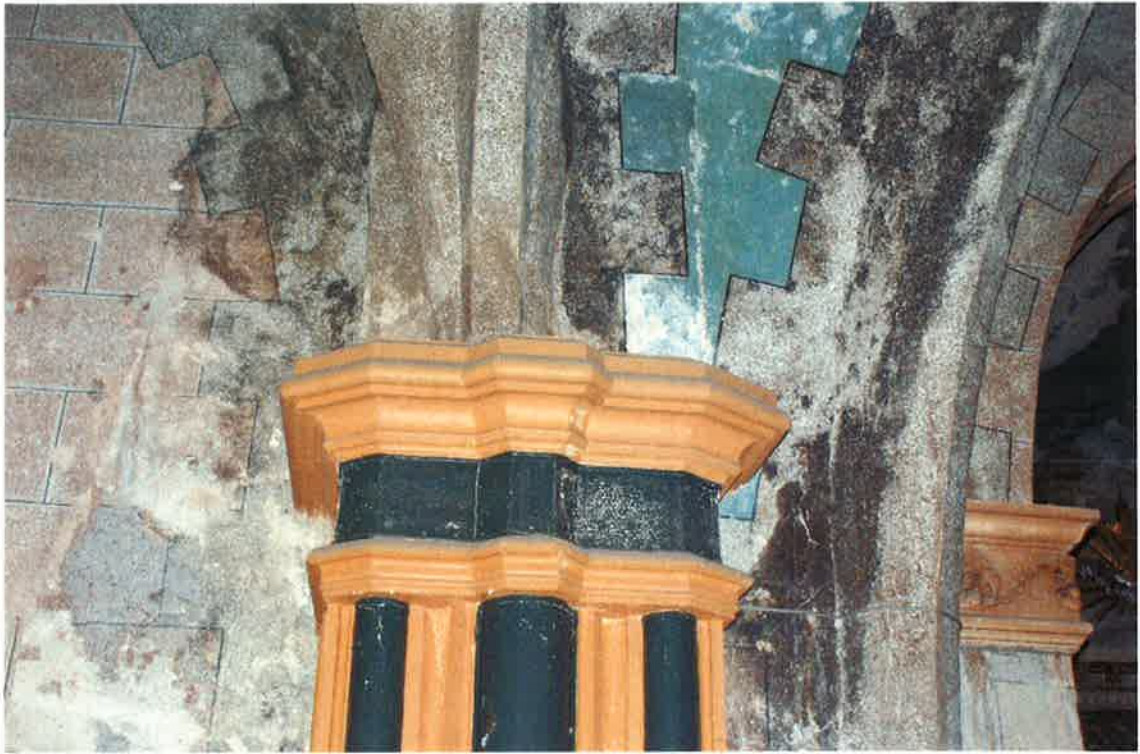
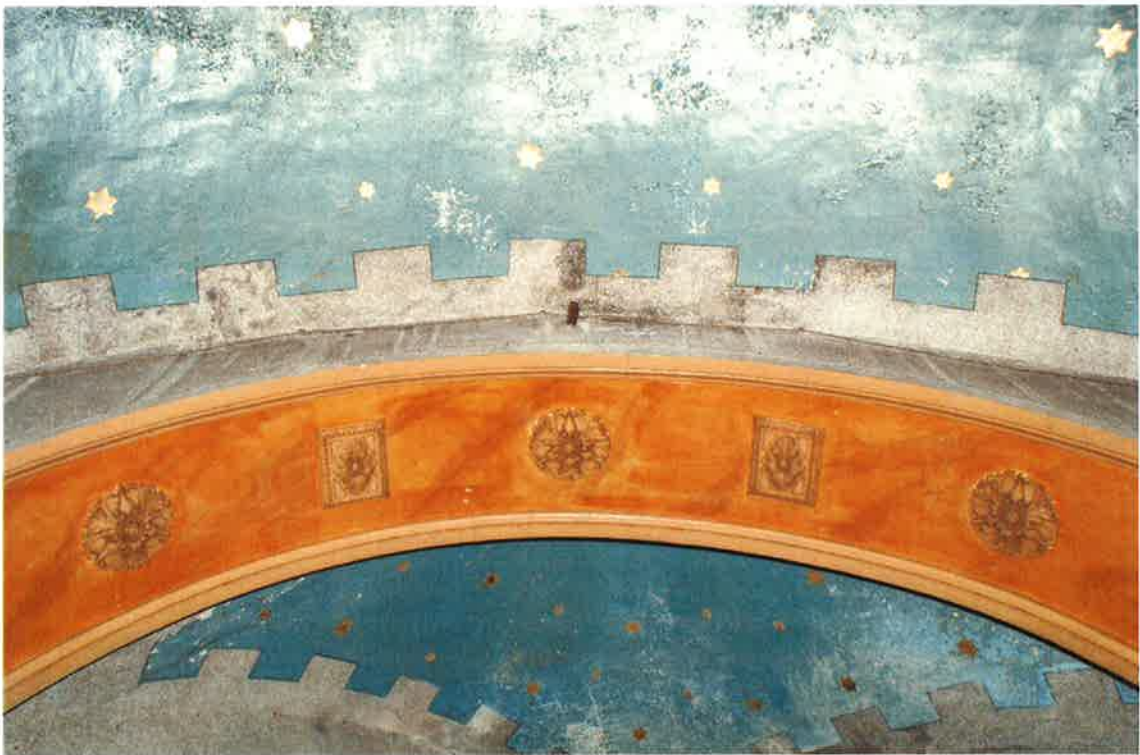
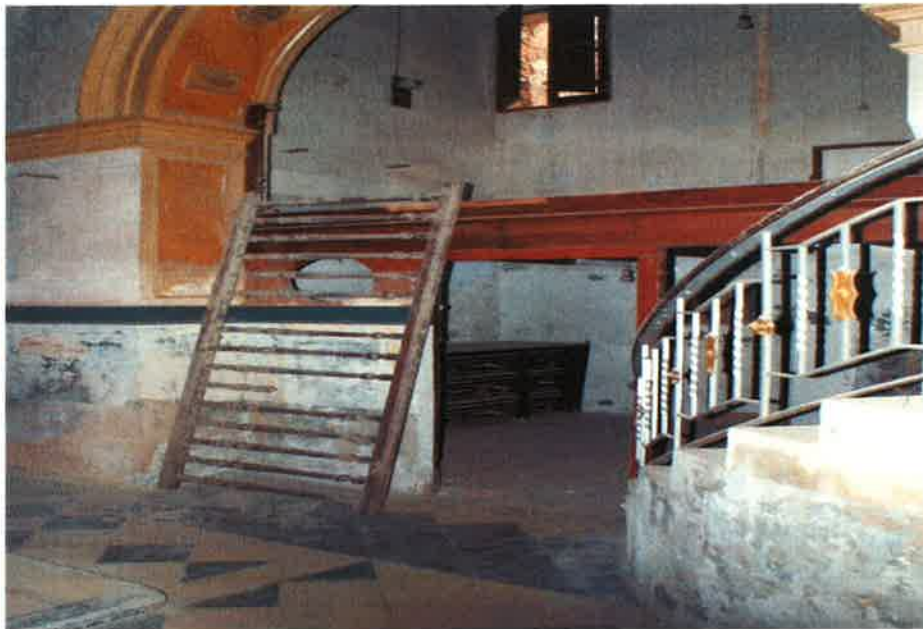
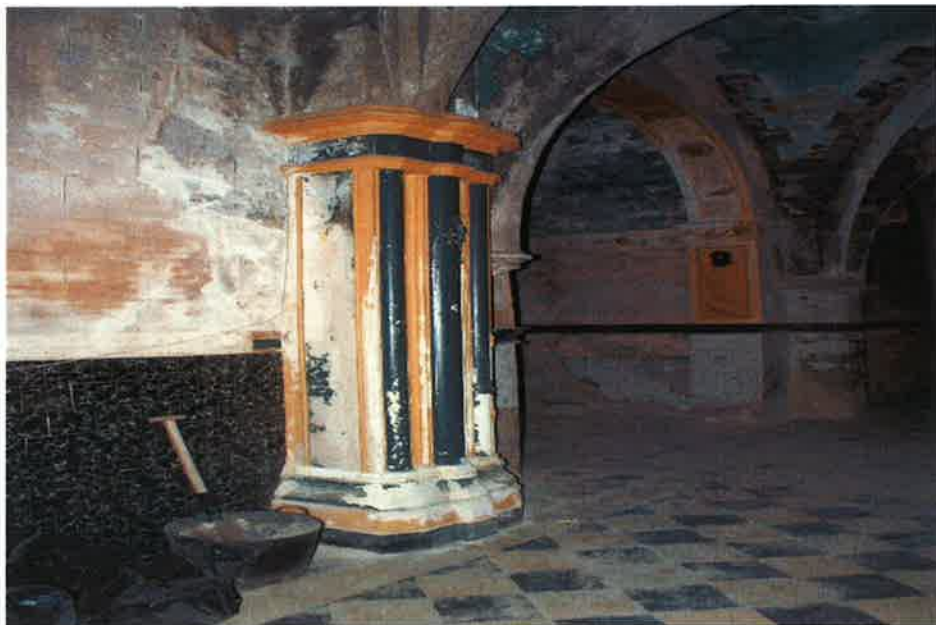
Tal como puede apreciarse por los planos y fotografías que se adjuntan, está formada por una nave rectangular de tres tramos cubierta con bóveda de crucería simple. Los muros parecen ser de tapia de argamasa, la cubierta de teja árabe. Tiene adjunta una capilla lateral. Queda constancia fotográfica de su estado a comienzos del siglo XX en el tomo correspondiente de la *Geografía del Reino de València* obra de Martínez Aloy, con testimonio fotográfico, anterior a la intervención del año 2020.

Nada de ello se ha verificado, habiéndose realizado una simple obra de "adecentamiento" pintando sin criterio techos y nervaduras y sin realizar las catas

Por todo ello instamos al ayuntamiento de València y a la Dirección General de Cultura y Patrimonio de la Consellería de Cultura, para que tras las comprobaciones que considere oportunas, tome las decisiones necesarias para analizar el posible daño causado mediante la pintura impropia y la ausencia de consolidación de la construcción. Se estima que la entidad que ocupa en la actualidad el edificio deberá realizar lo antes posible las obras necesarias para devolver el edificio su dignidad patrimonial, retirando los añadidos y elementos impropios que desmerecen su autenticidad.
