L'ALMODI DEL SENYOR REI DE LA CIUTAT DE VALENCIA

PRECISIONES SOBRE SU HISTORIA CONSTRUCTIVA

MERCEDES GÓMEZ-FERRER LOZANO
UNIVERSITAT DE VALÈNCIA

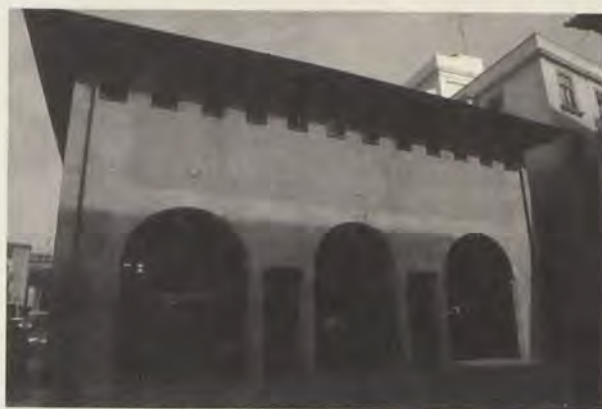
Pórtico hacia la plaza de San Luis Beltrán
