El templo de Nuestra Señora de la Asunción de Utiel: la difícil estabilidad de un monumento del gótico tardío mediterráneo

José Alabau Montoya

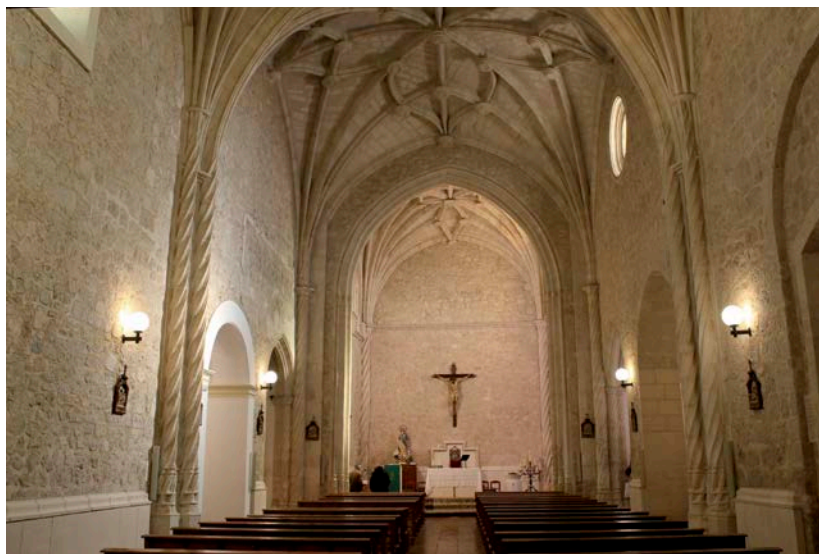
Fig. 2.- Interior de la iglesia de San Martín de La Gineta. Fotografía: J. Alabau.

De entre todos estos artífices que trabajaron con él consideramos que fue Juan de Aranguren («onbre de buena fama y experiencia») quien pudo haber tenido una cierta relevancia en la difusión del arte gótico sogueado en esta zona, reproduciendo en otras iglesias castellanas limítrofes el modelo de la parroquial de Utiel de semicolumnas torsas: el 24 de agosto de 1530 Juan de Aranguren fue contratado como «maestro en cantería» para dirigir las obras de la iglesia mayor de Almansa; en 1555 lo encontramos trabajando en la reconstrucción en la iglesia de San Juan Bautista de Albacete, cuya bóveda se había hundido;²³ y hasta ese mismo año, en que murió, intervino en la iglesia gótica de San Martín de La Gineta (Albacete), construida asimismo con decoración helicoidal (Fig. 2).²⁴

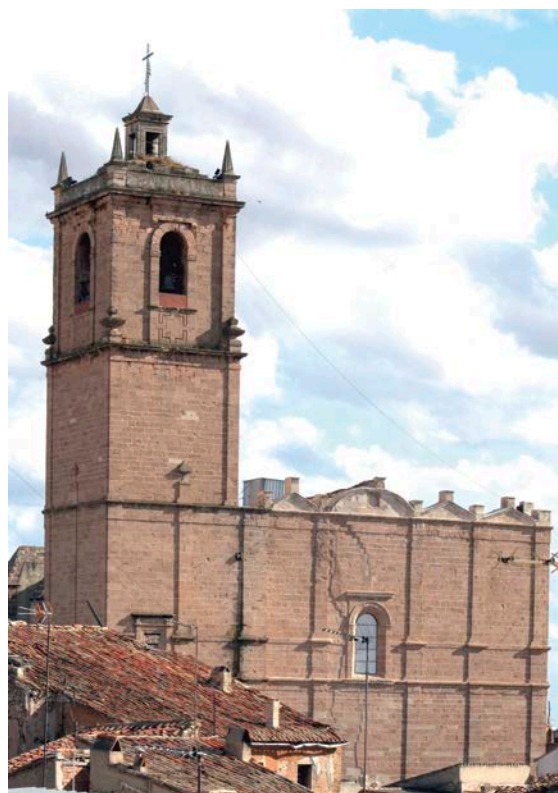
Fig. 4.- Vista de la fachada principal y campanario. Fotografía: P. Febré.

En 1629 hubo que atender los continuos desperfectos que por su antigüedad y deterioro presentaba la torre vieja del campanario,³¹ hasta que se decidió su demolición a finales del siglo XVII. Cuando esto ocurrió, solo se podía prescindir de su muro meridional porque los otros dos ejercían de contrafuertes del nuevo templo al haberse aprovechado esta parte del antiguo ermitorio. Por este motivo solo se demolieron 2/3 de dicha torre y se acondicionó el espacio remanente para una nueva capilla, quedando alineada esta fachada con el resto del edificio, pero dejando esa parte del muro tal vez sin el apoyo suficiente.³² Esto pudo contribuir a que con el paso del tiempo el frontis septentrional fuera perdiendo su verticalidad, llegando a provocar un desplome de hasta unos 28 cm.

Otro factor que ha venido considerándose que pudo influir en los agrietamientos de la fachada, en los desplomes de la bóveda y en la desestabilización del edificio en general fue la construcción en 1588 de la torre nueva, edificada en la misma fachada, pero en el lado opuesto de la vieja (Figs. 3 y 4). Estamos hablando de una inmensa mole de piedra labrada, con una elevación de más de 45 m cuyo asentamiento se creía que afectaba a la estabilidad de dicho frontispicio.

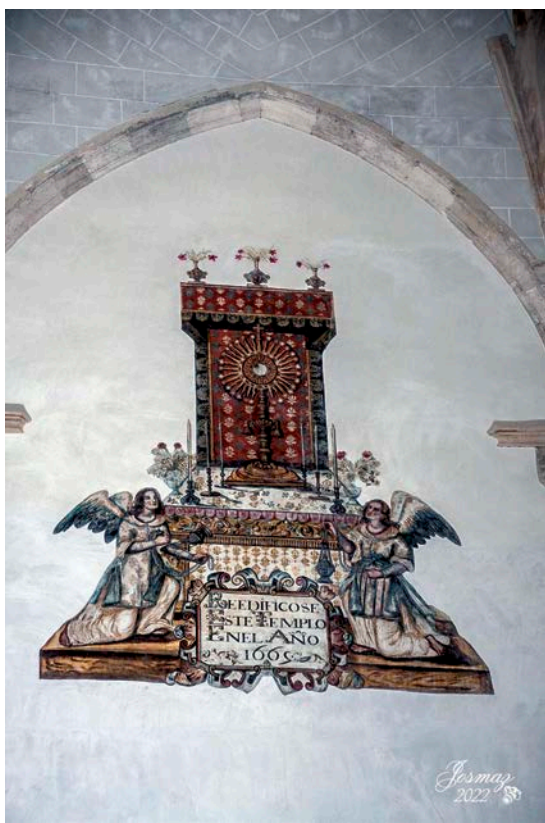
Fig. 5.- Dibujo policromado conmemorativo de la restauración de 1665. Fotografía: J. M. Zambrano.

que solo queda la central. Aquella reforma fue lo suficientemente importante como para merecer que se dejara testimonio de ella en un gran dibujo policromado mural situado en la parte alta del ábside, con la indicación: «Reedificose este templo en el año 1665» (Fig. 5).

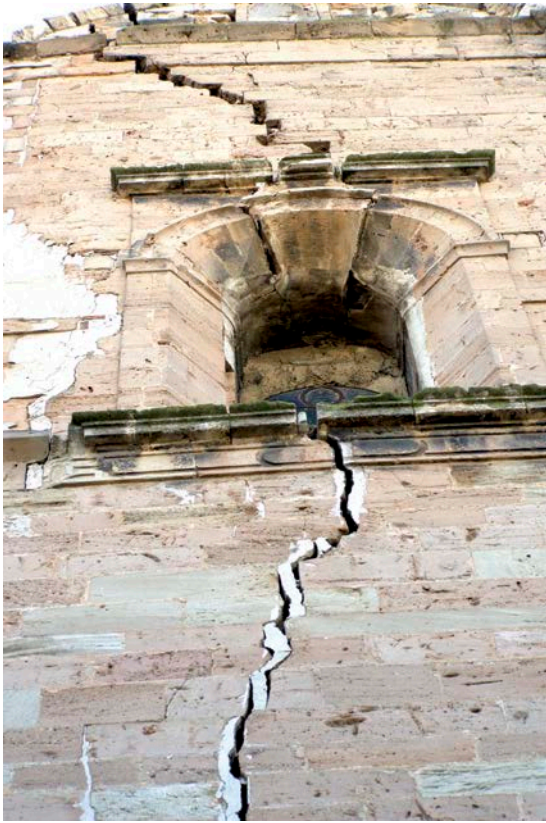
Fig. 6.- Grieta en la fachada principal. 1981. Fotografía: J. Alabau.

Más tarde, las guerras contra el francés también hicieron mella en el edificio ya que fue usado como si de una fortaleza se tratara. Fue por esta época cuando apareció la inquietante grieta sobre el arco de la portada noroeste, que se elevaba hasta el frontón superior y que ha constituido durante muchos años la parte más visible y evidente de los problemas de estabilidad que padecía el edificio (Fig. 6). Los motivos que dieron los técnicos de la época a esta gran fisura fueron

que, hallándose el muro empotrado en la torre campanario (nueva) en toda su altura, era «natural y físicamente necesario» que se produjera, debido al empuje que ejercía el enorme peso de la torre por su asiento natural, provocando que el muro se abriera justamente por el lugar más débil como eran los huecos de la puerta y la hornacina superior.⁴¹

la iglesia tenía una quiebra de alto en bajo cuya propagación ponía en riesgo de caída la clave del arco de la hornacina (Fig. 6). Había otras dos grietas en el lado oriental con algunas de sus piezas de mampuesto amenazando con caer a la calle. El problema más grave se encontraba en las cubiertas, debido a que «al no tener vigas tirantes que sujeten las paredes exteriores y contener los esfuerzos que contra ella ejercen las zancas de tijeras» algunas vigas se asentaban sobre los arcos y las bóvedas de la iglesia, lo que, junto con las constantes goteras, había sido la principal causa de haberse desprendido de la bóveda el florón y los brazaletes quedando afectados otros dos, sin que descartara que se produjeran otros desplomes. Argumentaba como posibles causas «el excesivo diámetro de 56 pies (15,60 m.) que tiene dicho embovedamiento y la escasez de grueso de sus paredes», y añadía:

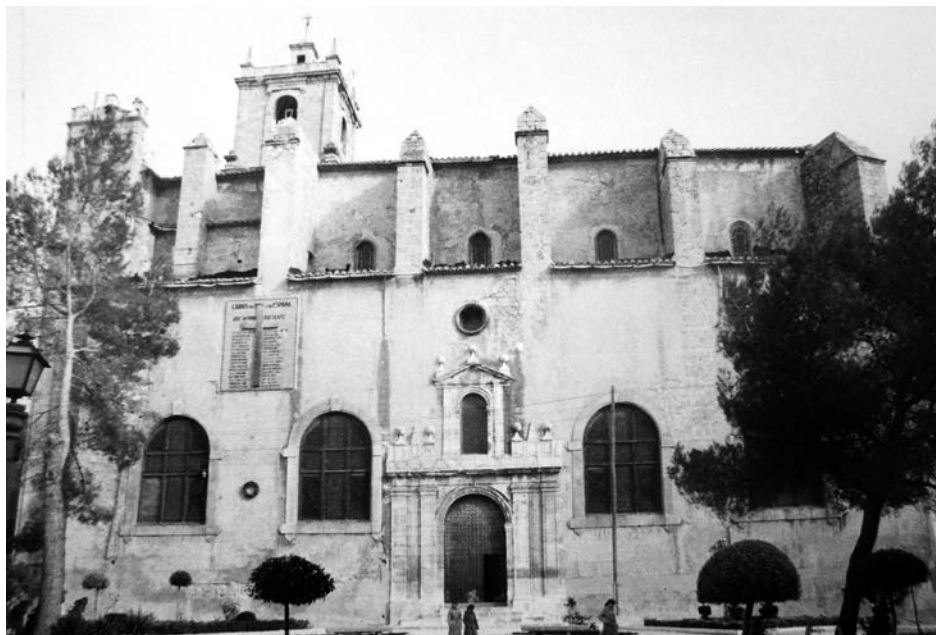
Fig. 7.- Fachada meridional con los ventanales abiertos durante la guerra civil. 1981. Fotografía: J. Alabau.
