Estudios previos y propuesta de intervención en las pinturas murales, esculturas y ornamentos de la Real Parroquia de los Santos Juanes de Valencia

RESUMEN

ESTADO DE CONSERVACIÓN Y DIAGNÓSTICO

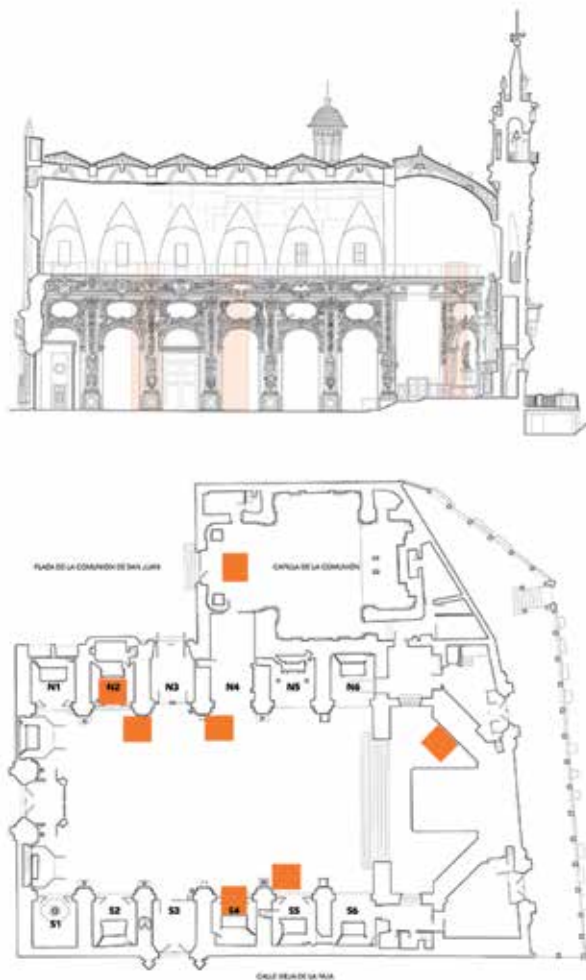
Fig. 1.- Planta y sección de la iglesia de los Santos Juanes, con localización de las torres de andamio instaladas para la realización de los estudios previos.

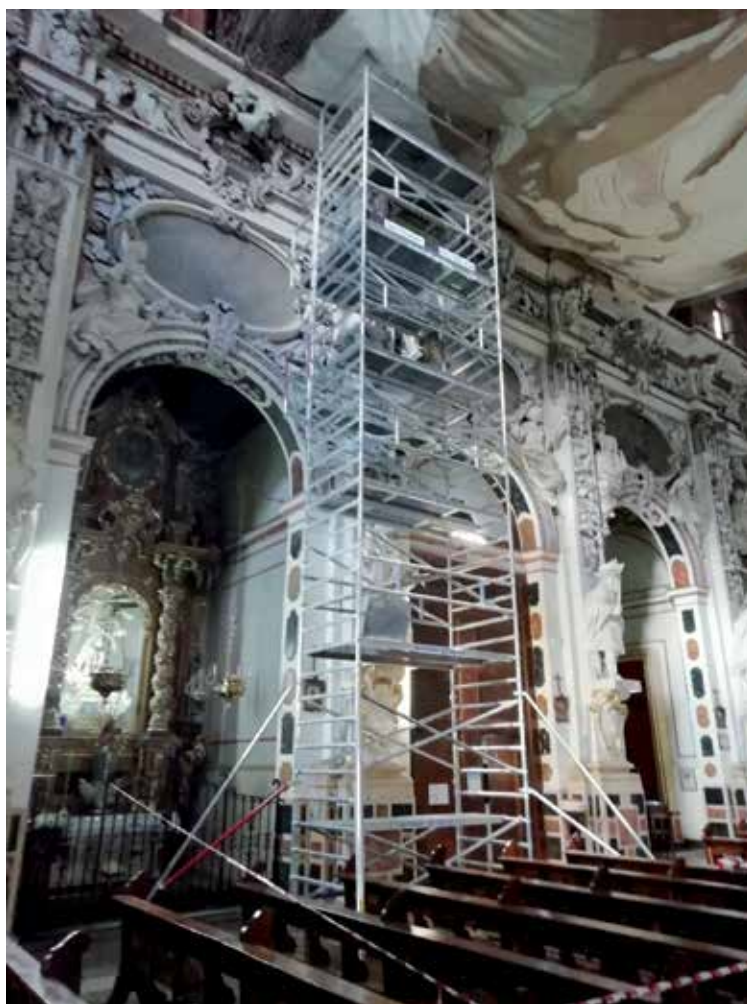
Fig. 2.- Torre de andamio instalada en la nave central para la realización de los estudios previos. (Fotografía: de los autores).

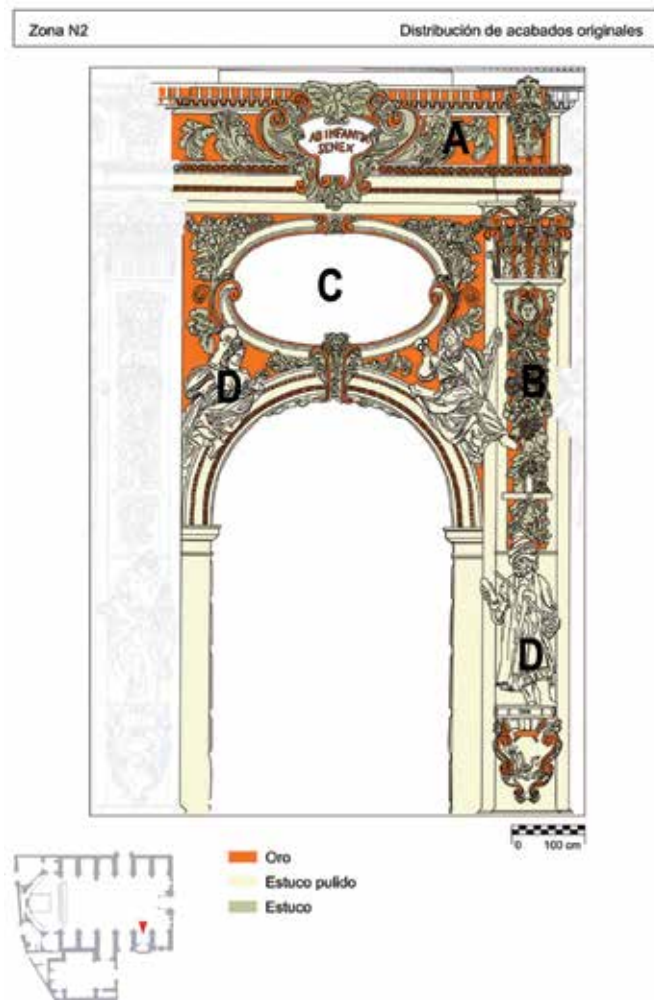
Fig. 4.- Diagrama con los distintos acabados de estucos y esquema de los elementos escultóricos y ornamentales del templo de los Santos Juanes. Donde A corresponde a entablamento y cartela; B. Pilastra; C. Óvalo pictórico; D. Estatua de tribu de Israel y estatuas alegóricas.

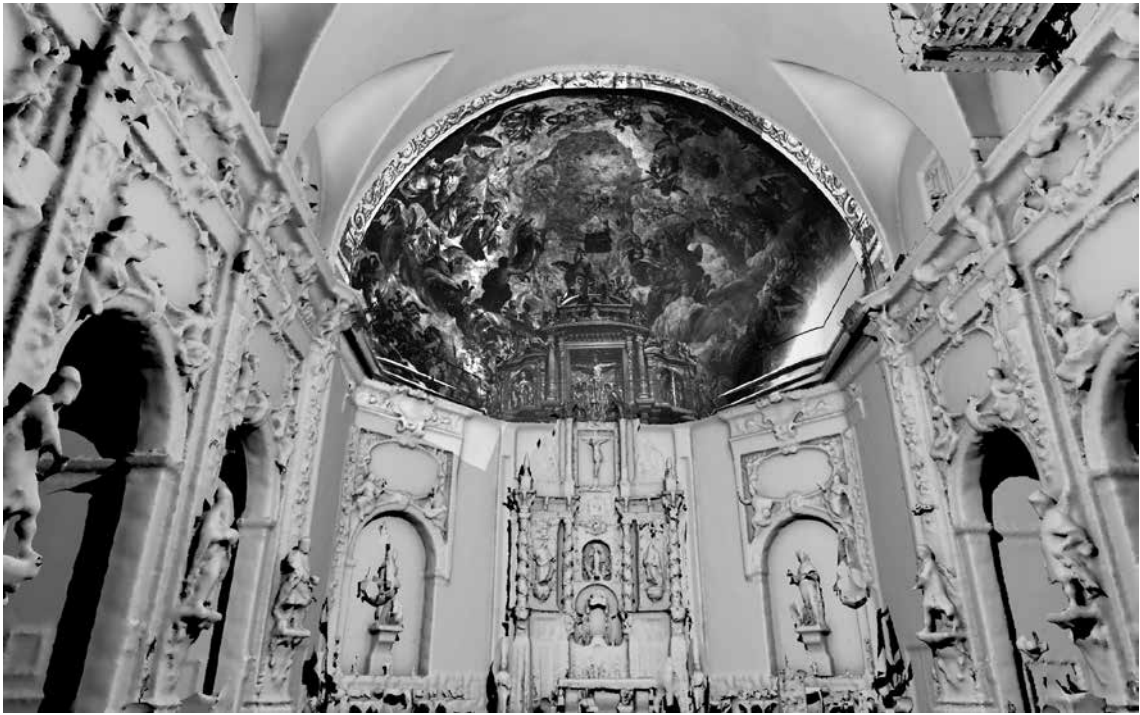
Fig. 8.-Imagen de la simulación 3D de la proyección de la fotografía histórica sobre el ábside. (Fotografía: Playmodel).
