LAS PINTURAS QUEMADAS DE LA CATEDRAL DE VALENCIA

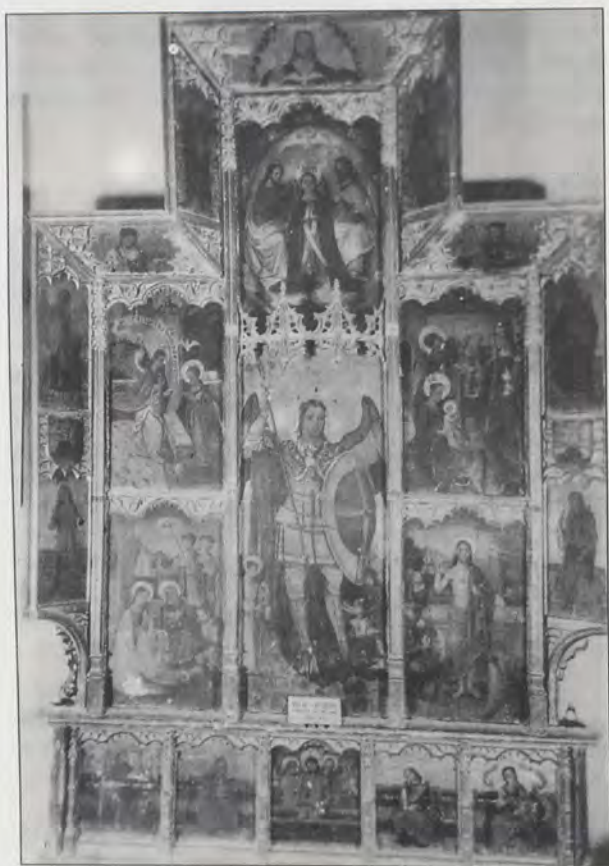
El cuerpo central extremadamente quemado está formado por seis tablas: "San Miguel" (escena central) rodeado por El "Nacimiento", "La Anunciación" en la calle izquierda; "Coronación de la Virgen" en el ático; "La Adoración" y "Ascensión" en la calle derecha. Las medidas del cuerpo central: 225'5 x 156'5 cm. Imagen n.º 1.

Imagen 1. Retablo de San Miguel del Maestro de Gabarda antes del incendio de 1936. F. Archivo Más.

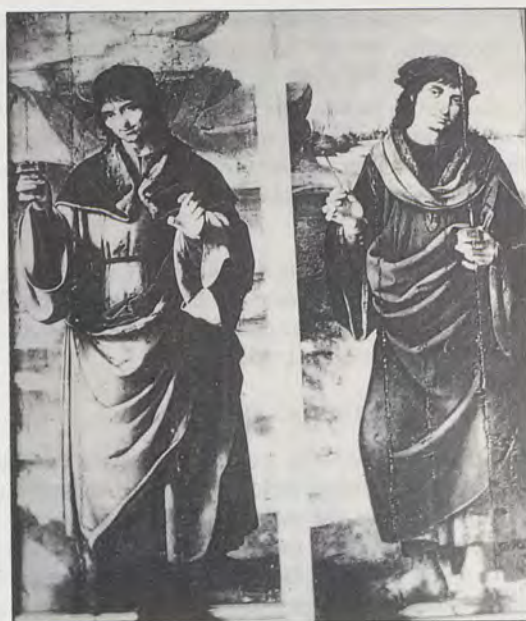
Se trata de dos tablas de gran formato (206 x 91 cm. y 204'5 x 89 cm. respectivamente) donde se encuentran los santos médicos de cuerpo entero. Se hallan carbonizadas, irreconocibles e igualmente dadas por desaparecidas desde 1936. Las catas de identificación realizadas, han permitido asegurar la certeza de estos datos. Se encuentran documentadas en el Archivo de la Catedral de Valencia hacia 1506. Imágenes 2 y 3.

Imágenes 2 y 3. San Cosme y San Damián de Yáñez de la Almedina. Fotografía Archivo Más

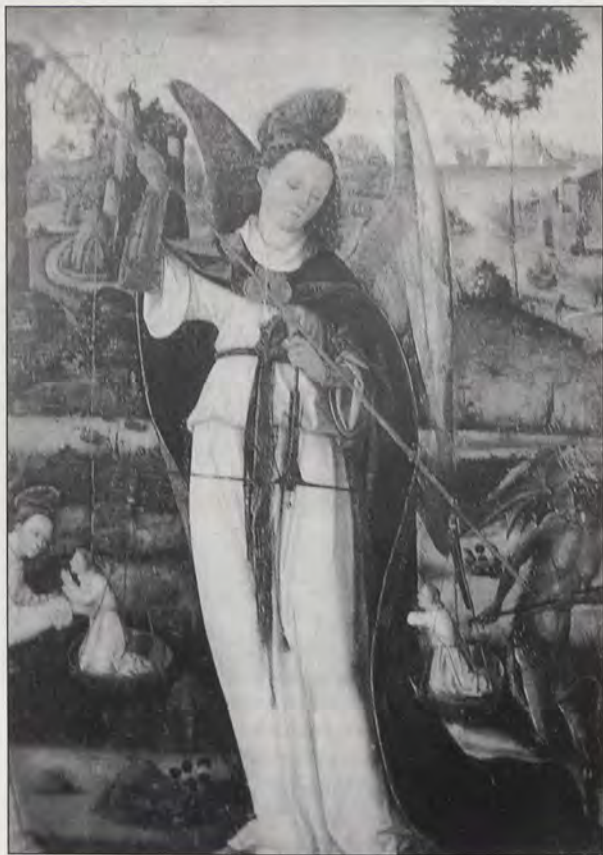
Imagen 4. "San Miguel pesando las almas" de Rodrigo de Osona. Restaurado recientemente.

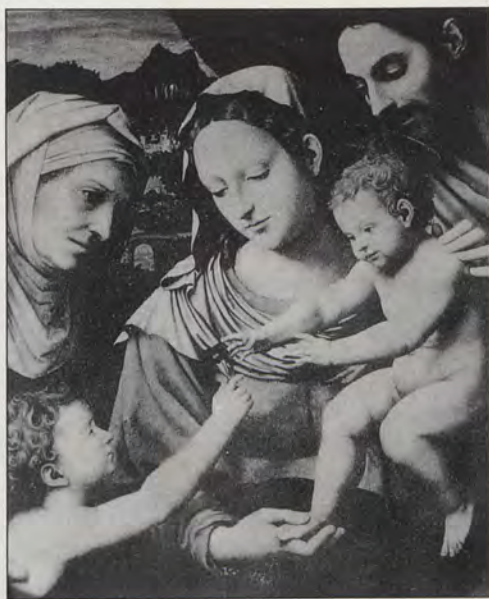
Se trata de dos tablas muy deterioradas, al igual que las anteriores. En la primera figura "*La Sagrada Familia*" de Vicente Masip⁽²⁾ de 83 x 69 cm. En ella se encuentran *La Virgen*, *el Niño*, *San Juanito*, *San José* y *Santa Isabel*; la otra pieza representa "*El Buen Pastor*", realizado sobre una pequeña tabla de 54 x 38 cm. La imagen de Cristo se encuentra de medio cuerpo.

Imágenes 5 y 6. Sagrada Familia de Vicente Masip antes del incendio y estado actual de la obra con daños de calcinación respectivamente.

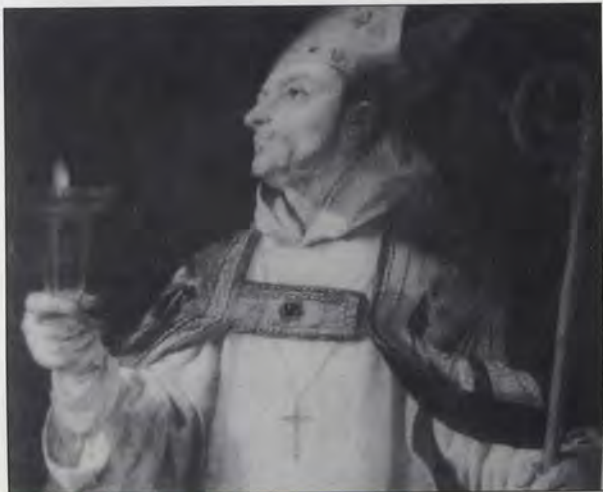
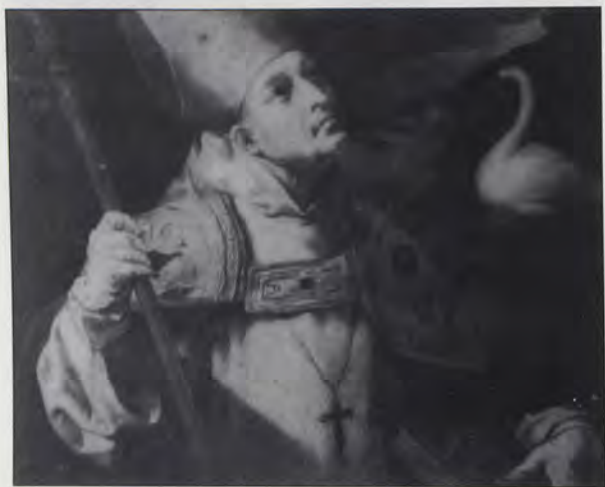
Estas dos obras pintadas sobre tabla de 98 x 87 cm., forman pendant donde las figuras están representadas de medio cuerpo. Sus rostros, resueltos magníficamente, muestran gran destreza técnica en sus empastes combinados con sutiles veladuras de clara mano ribaltésca ⁽³⁾. Imágenes 7 y 8 respectivamente.

Imágenes 7 y 8. San Hugo de Lincoln y San Hugo de Grenoble de Francisco Ribalta. Fotografías Archivo Más.

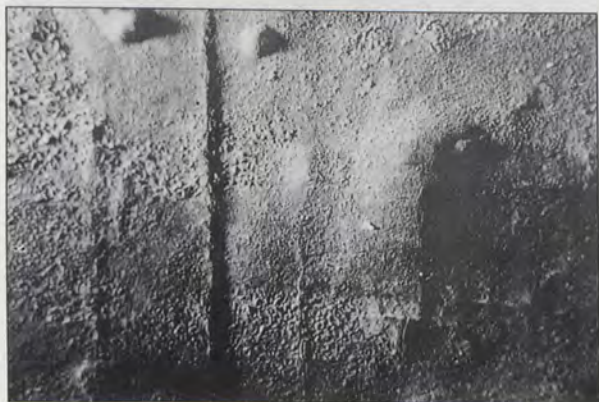
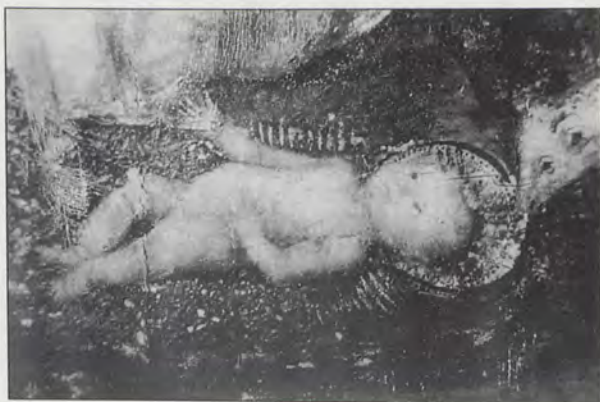
Imágenes 15 y 16. Las fotografías, muestran la misma zona donde se encuentra el Niño de la tabla del "Nacimiento" antes y después de la primera fase de restauración.
