## I N F O R M E

La iglesia parroquial de San Juan Bautista de Artana (Castellón), es un Bien de Relevancia Local según la Disposición Adicional Quinta de la Ley 5/2007, de 9 de febrero, por la que se modificó la Ley 4/1998, de 11 de junio, del Patrimonio Cultural Valenciano, Código 12.06.016-002

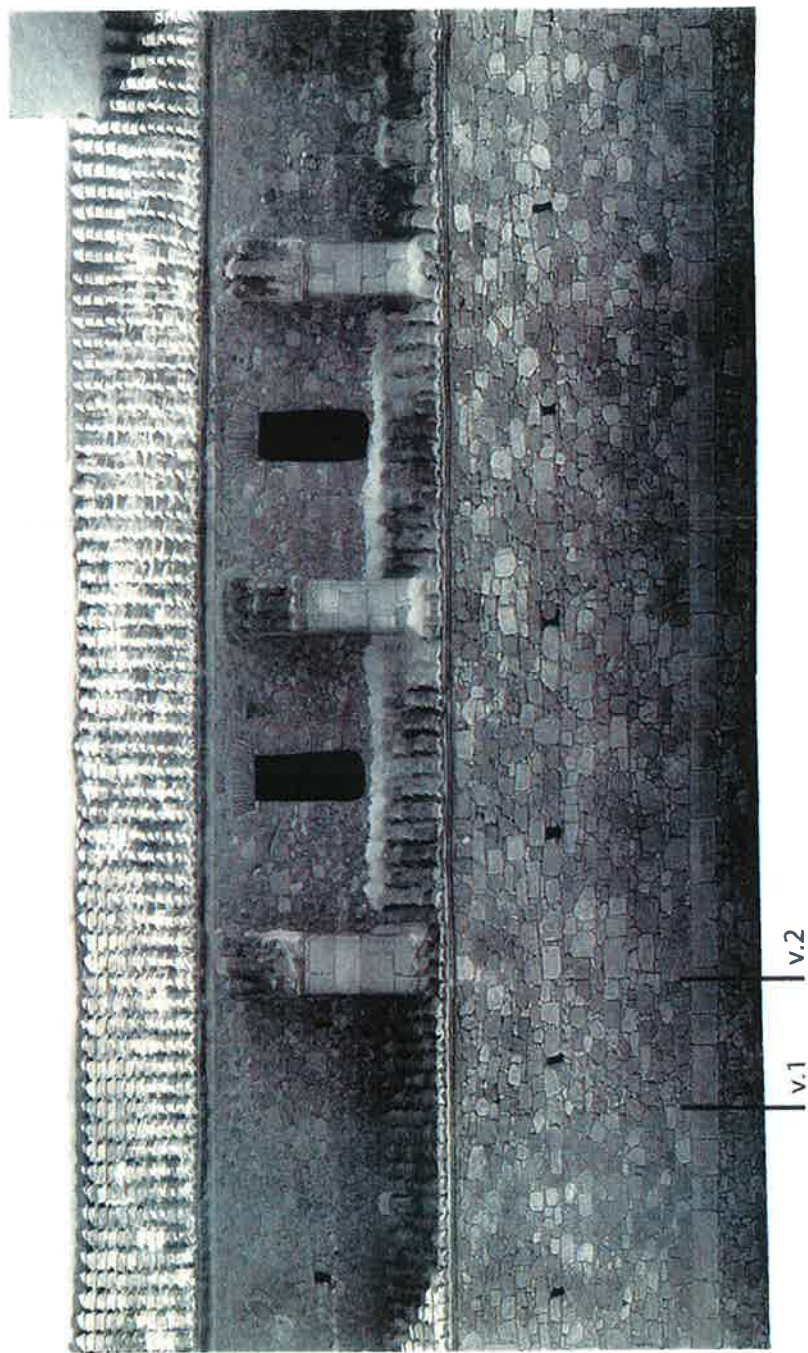
ofoto de la fachada septentrional. Estado actual con indicación de los posibles planos de  
as (Imagen: Gil-Piqueras y Rodríguez-Navarro, modificada).
