Nuevos hallazgos del proceso de arranque realizado entre 1958 y 1965 por el taller de Josep y Ramón Gudiol Ricart en las pinturas murales de Antonio Palomino en la iglesia de los Santos Juanes de Valencia

Este artículo plantea una revisión del trabajo de arranque de las pinturas murales de Antonio Palomino en la bóveda y ábside de la iglesia de los Santos Juanes de Valencia llevado a cabo por el taller de los hermanos Gudiol de Barcelona entre 1958 y 1965 en un total de tres fases.

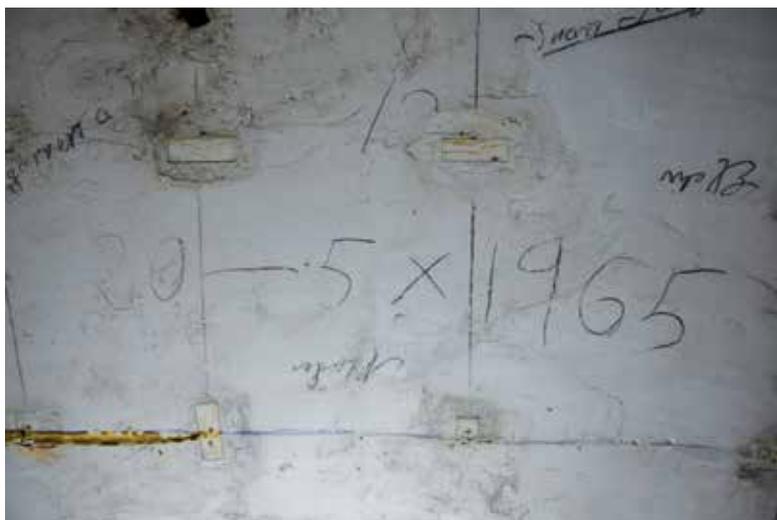
Fig. 2.- Detalle de las inscripciones aparecidas en la bóveda tras el desmontaje de los paneles. Se lee la fecha del 20 de mayo de 1965. Autor: Pilar Soriano Sancho.

La fecha encontrada en la bóveda (fig. 2) confir-

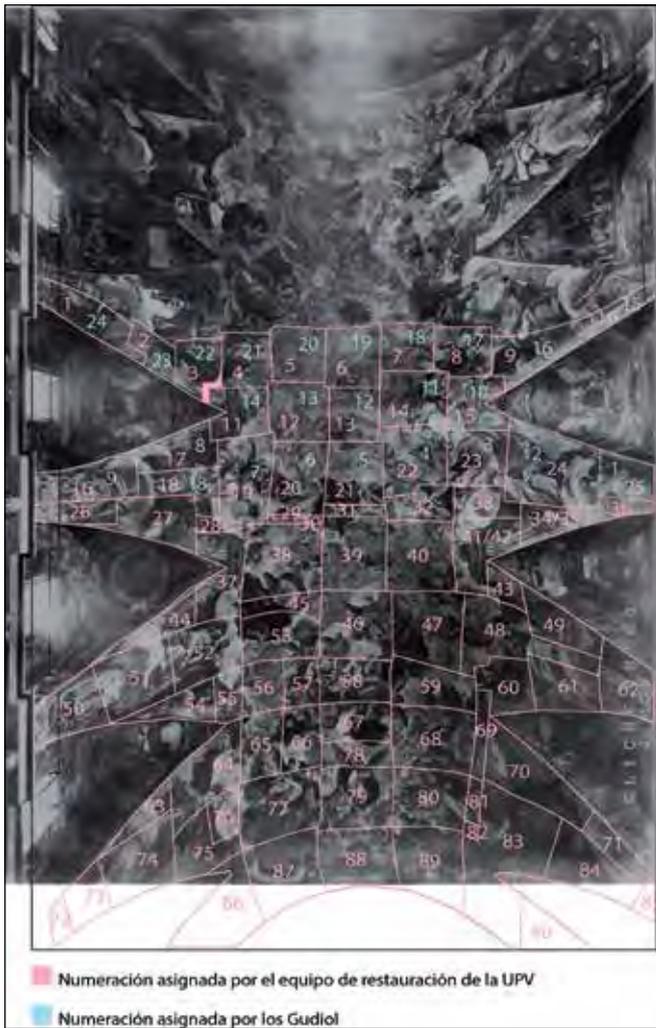
Fig. 3.- Diagrama de distribución de los paneles con pintura mural arrancada. Autor: Pilar Soriano Sancho, Iris Hernández Altarejos.

El desmontaje de los paneles que se está realizando actualmente se ha iniciado en la zona de esta tercera fase de arranques y, durante estos trabajos, se ha podido determinar el orden que se siguió para su recolocación en la bóveda en 1965 (Fig. 3). En trabajos de investigación previos³¹ se le asignó una numeración a cada uno de los paneles, los cuales presentan formas y tamaños muy diversos. Los que ocupan la zona más peraltada de la bóveda son cuadrangulares

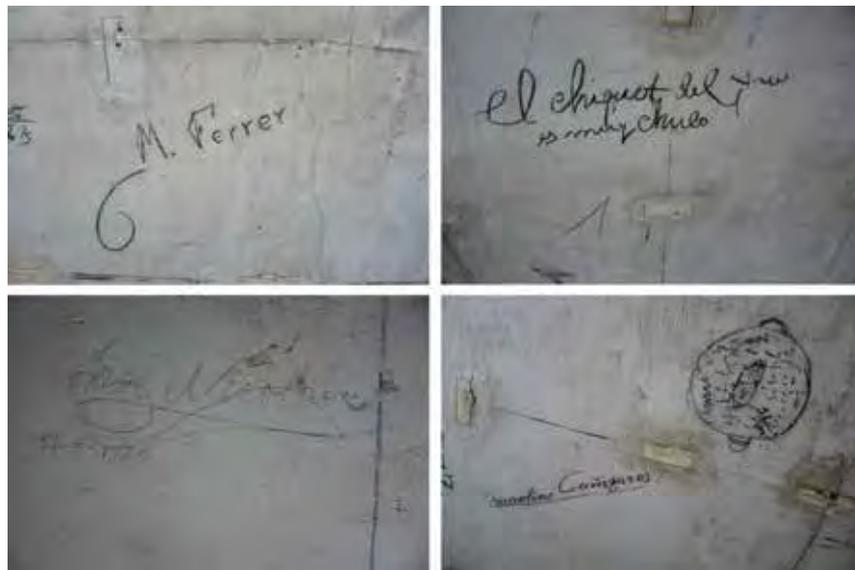
Fig. 4.- Detalle de inscripciones halladas en la bóveda tras el desmontaje de los paneles de pintura. Autor: Pilar Soriano Sancho.

El desmontaje ha revelado una serie de interesantes inscripciones, tanto en la bóveda barroca como en el reverso de la propia madera (Fig. 4). Algunas de estas inscripciones son numéricas y corresponden con la numeración que el equipo de los Gudiol otorgó a cada uno de los fragmentos de pintura arrancada, con el fin de colocarlos en un orden determinado. Se han descubierto números del 1 al 24 en el reverso de los 24 primeros paneles desmontados.

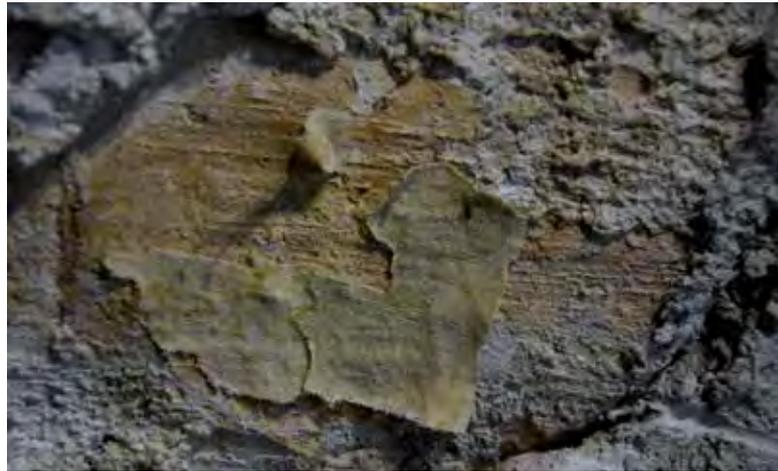
Fig. 5.- Restos de tela y cola del proceso de arranque, aparecidos bajo uno de los paneles de pintura.
Autor: Pilar Soriano Sancho.

Se han encontrado restos de hilos de las telas empleadas para el arranque, que todavía permanecían pegados en la bóveda (Fig. 5). El análisis de las fibras ha confirmado que las telas usadas para el arranque eran, efectivamente, de algodón.

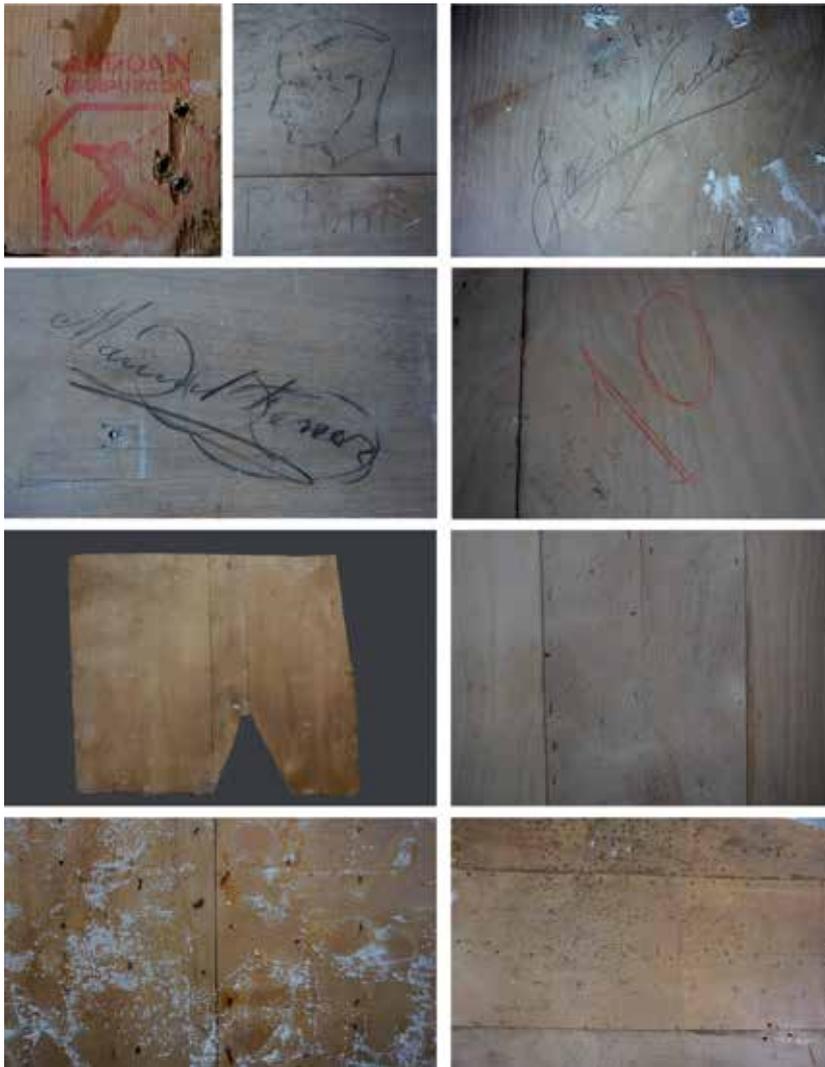
Fig. 6.- Detalle de inscripciones encontradas en el reverso de los paneles de pintura y algunos empalmes de fragmentos de madera para confeccionar un único panel. Autor: Iris Hernández Altarejos.

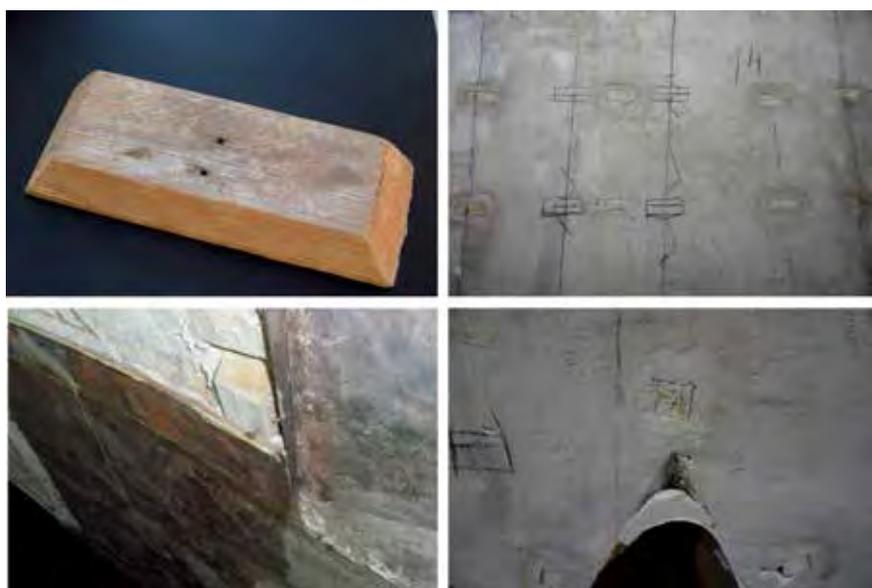
Fig. 7.- Ejemplos de algunos de los tacos de madera insertados en el enlucido de yeso de la bóveda. Autor: Pilar Soriano Sancho.

que sujetaban los paneles de madera a la bóveda. Su forma, acertadamente, impedían que se des-trabaran del enlucido, a pesar de los movimientos naturales de contracción-dilatación que sufre la madera (Fig. 7).

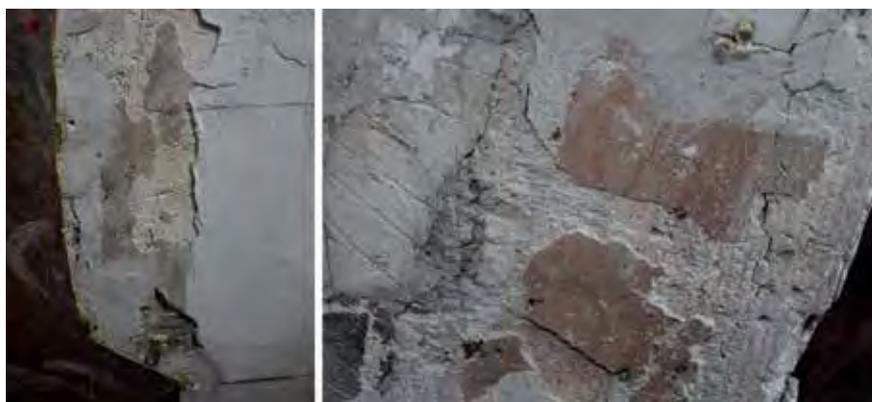
Fig. 8.- Detalle de restos de pintura original aparecidos tras los paneles de madera. Autor: Pilar Soriano Sancho.

menos una limpieza con agua jabonosa. El desmontaje de los paneles también ha desvelado la presencia de pequeños fragmentos de pintura original que, por fallos técnicos, no se llegaron a arrancar (Fig. 8).
