La transformación de una iglesia medieval o renacentista en barroca: teoría y resultados

Anna Isabel Serra Masdeu

Universidad Rovira y Virgili, Tarragona

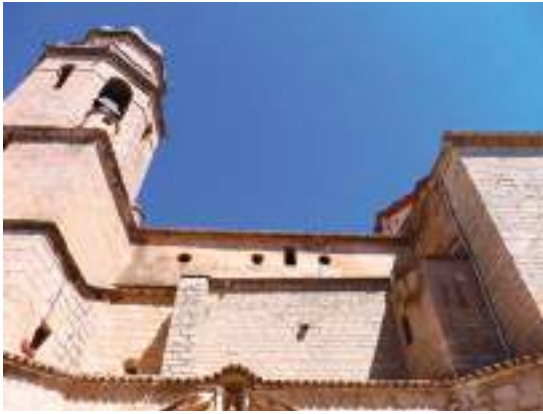
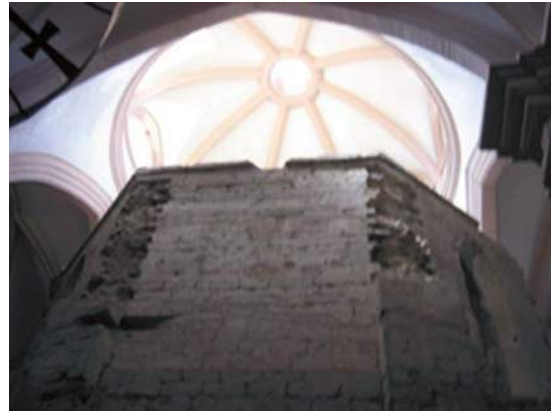
Fig. 1.- La iglesia parroquial de San Jaime de Tivissa como ejemplo de buena convivencia entre los restos medievales y las barrocas y contemporáneas. A la derecha, una imagen de los restos de la cabecera medieval alojada detrás del actual presbiterio.

Uno de los modelos más singulares de conservación de parte de una iglesia, cobijada bajo el tejado de su sucesora, es el de la iglesia parroquial de Tivissa, un verdadero cuaderno de bitácora arquitectónico para historiadores del arte y especialistas en historia de la arquitectura²¹. Su voz material resulta enormemente plural y se convierte en un libro abierto que sirve para entender y orientar la razón de este artículo. Para los historiadores del arte ayuda a establecer numerosas formas de diálogo entre los muros del monumento original y los del dieciocho. En la iglesia parroquial de Tivissa se pueden ver fácilmente en el exterior y en el interior del edificio los cambios practicados a lo largo de su historia constructiva. Detrás del presbiterio actual quedan los restos de la cabecera del antiguo templo medieval²².

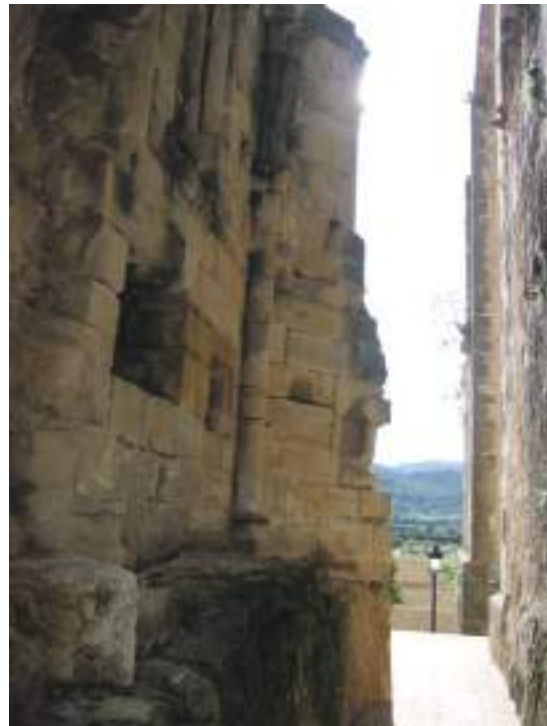
Fig 5.- Aunque en el texto no se han buscado ejemplos de la Terra Alta cabe decir que en la iglesia de Santa Magdalena de Arnes queda un fragmento del templo medieval que actúa como testigo de la situación y estilo de aquella obra.
