EL TEMPLO PROTOGOTICO DE TERNILS

F. M.^o GARIN ORTIZ DE TARANCO

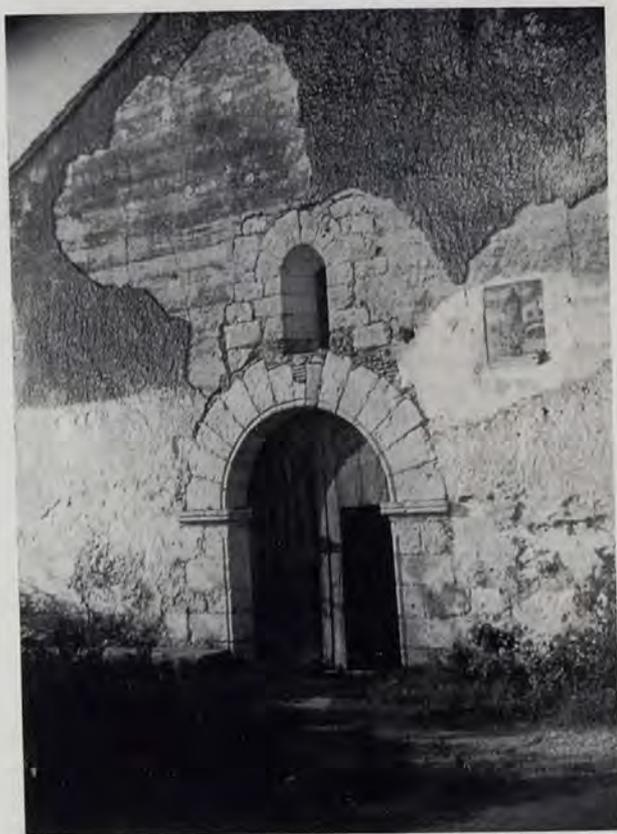
Portada románica del templo de Ternils (Carcagente)

Al exterior, los bordes laterales de la techumbre asoman por encima de los contrafuertes en una cornisa de sencilla fina labor de ladrillería mudejarizante, con ladrillos de canto a modo de mútulos; otros, planos y esquinados, como puntas de sierra, y sobre ellos otros igualmente planos, unidos por los lados, que ofrecen como una pequeña moldura lisa o listel continuado, encima del cual asoma la teja árabe. La fachada, muy posterior, barroca, con espadaña, tiene un perfil superior ondulado que corona todo el hastial, en el que hay un panel moderno, sin interés, representando al último titular del templo, San Roque, pues antes lo fue San Bartolomé. Ribetea toda la parte

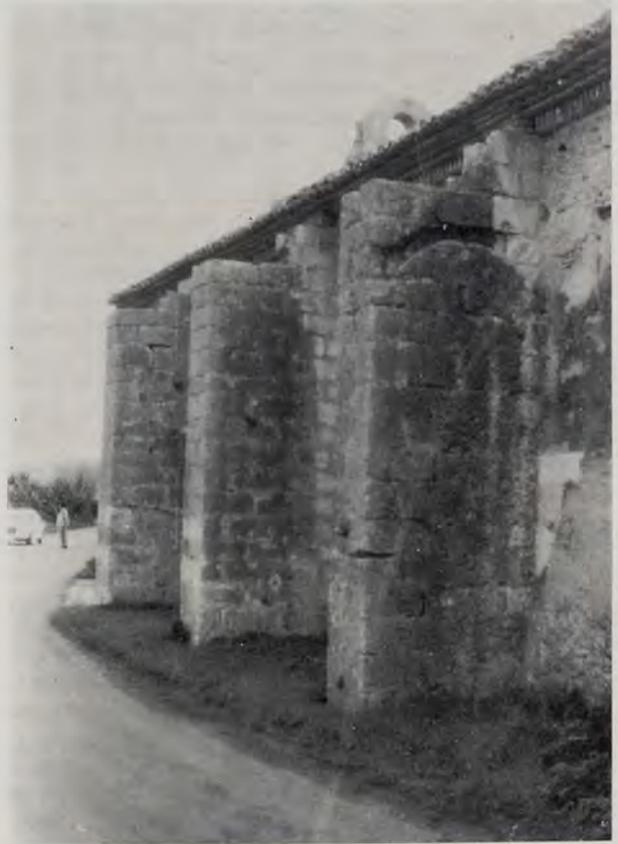
Contrafuertes laterales del templo de Ternils

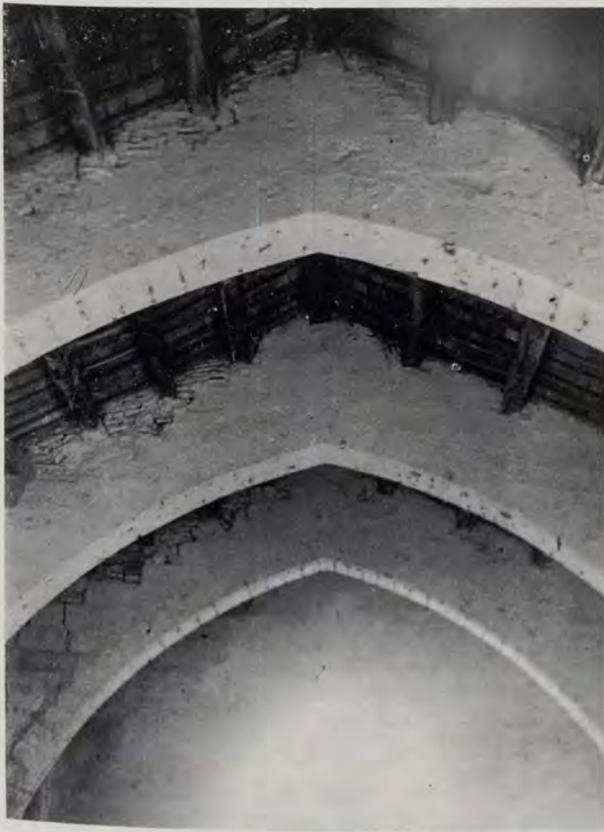
Arcos protogóticos del templo de Ternils

Se trata de un templo de la primera época de la arquitectura gótica valenciana —consta una restauración importante del mismo a cargo de Alcira en 1378— que don Elías Tormo calificó de iglesias «de Reconquista», edificadas, como el apelativo indica, a raíz de la constitución del reino cristiano de Valencia por Jaime I. Tiene planta basilical, o sea de nave rectangular sin crucero, de 21 por 9'20 metros, medidos por fuera, o con una cabecera rectangular que se acusa en el exterior —algo más de metro y medio— y con cinco metros de anchura; obra de sillarejo propia del gótico; zonas de mampuesto y remiendos de ladrillo, con mucho tendel, y mortero. Al exterior, cuatro contrafuertes por banda, de metro y medio de saliente por algo más de medio metro de anchura, ésta variable de unos a otros machones. Los contrafuertes tienen descarnado su plano o talud superior. La portada, de neta tradición románica, sin abocinamiento, con amplias dovelas desiguales y grandes salmeres, finas impostas molduradas y un tragaluz de sillería sobre su clave, ostenta unas columnillas del frente de las jambas, con muy delicados capiteles semiesféricos cuyo enlace con la moldura exterior del intradós apenas truncan las aludidas impostas.

La techumbre, a dos aguas, sobre vigas conservadas en buena parte, no sin deterioro, se complementa con 96 listones transversales, siendo de notar que aquellas vigas, dispuestas naturalmente en el sentido del eje del templo, se ordenan en cinco tramos a la izquierda, entrando, frente a seis en el lado opuesto, o sea a la derecha; todo aparte de la viga cumbreira o lima-hoya. El conjunto es sostenido por cuatro grandes arcos diafragmáticos a más del triunfal o del presbiterio, menor, todos de muy abierta ojiva, como exige el tipo, pero apeados en ménsulas sobre el muro y no en pilastras hasta el suelo.
