El retablo bifronte de la capilla de la Venerable Orden Tercera de Yecla. Nuevas aportaciones para su estudio

Alberto Martínez Pascual

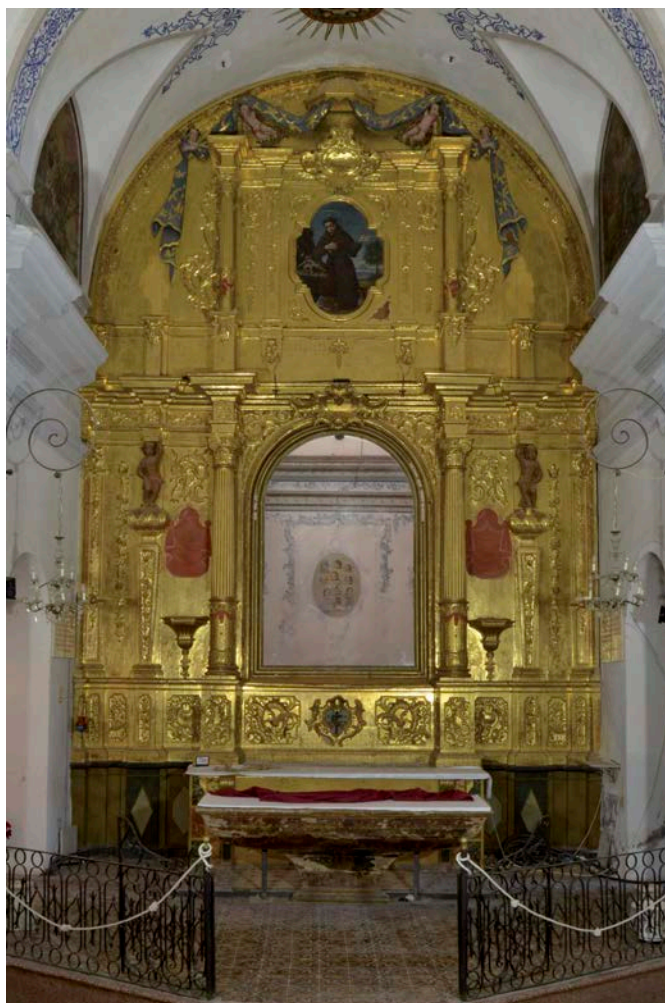
Fig. 2.- Ignacio Castell. Retablo mayor de la capilla de la VOT, (1754-1757). Fotografía: Alberto Martínez, 2017.

El *Retablo mayor de la Capilla de la Venerable Orden Tercera* es obra realizada entre 1753 y 1757, en madera, con 5,85 metros de longitud y 9,5 de alto, cubriendo la totalidad de la cabecera (Fig. 2). De porte rococó, aunque con una linealidad que ya remite al neoclasicismo, destaca la rectitud de su planta, de la que tan solo sobresalen las columnas que separan las calles, ajustándose a una de las dos tendencias del retablo rococó, la cual aboga por el nulo carácter arquitectó-

nico de la obra, con soportes reducidos al mínimo –abundando el uso de ménsulas– y que se subyugan a la decoración, que prima sobre lo estructural y se dispone en torno a lienzos e imágenes formando verdaderos marcos.⁴¹

Partiendo del banco, puede apreciarse el repinte integral que experimentó el zócalo o basamento del retablo a finales del siglo XIX. Bajo el actual marmorizado –de muy escaso mérito– todavía se aprecia la pintura subyacente de vaporosos tonos rosáceos-anaranjados. Este repinte es sin duda motivado por la reforma emprendida por

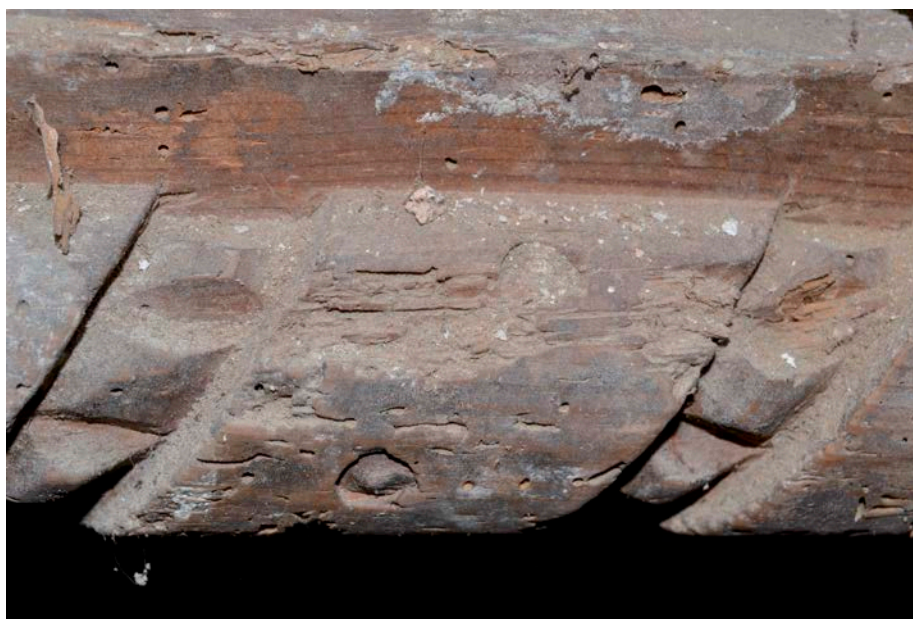
Fig. 3.- Detalle de una de las vigas molduradas que sostenían el primitivo altar del retablo de la capilla. Fotografía: Alberto Martínez, 2022.

hacían las veces de bisagras. En origen esta mesa debió servir también como armarillo para guardar los vasos sagrados. Dos vigas o travesaños se empotraban en el muro y apoyaban en el frente de la mesa, sirviendo de sostén al tablero. Se trataban de dos vigas molduradas y reaprovechadas (Fig. 3). Durante las obras de restauración se determinó suprimir este volumen, por restarle mucho espacio al presbiterio, nivelándolo con el resto del basamento y recolocando el frontal. El frontal merece cierta consideración. Si bien no mantiene concordancia con el estilo barroco del retablo –se mueve en una estética entre clasicista y romántica– se integra en el conjunto sin estridencias y presenta unas medidas y desarrollo volumétrico armónicos, así como una policromía de buena calidad, con marmoleados en las molduras y plata corlada –que no oro– en el blasón central y otros elementos en relieve. Exhibe en su centro el emblema de la Mater Dolorosa (corazón con siete puñales) orlado por una guirnalda de laureles. El banco o predela está

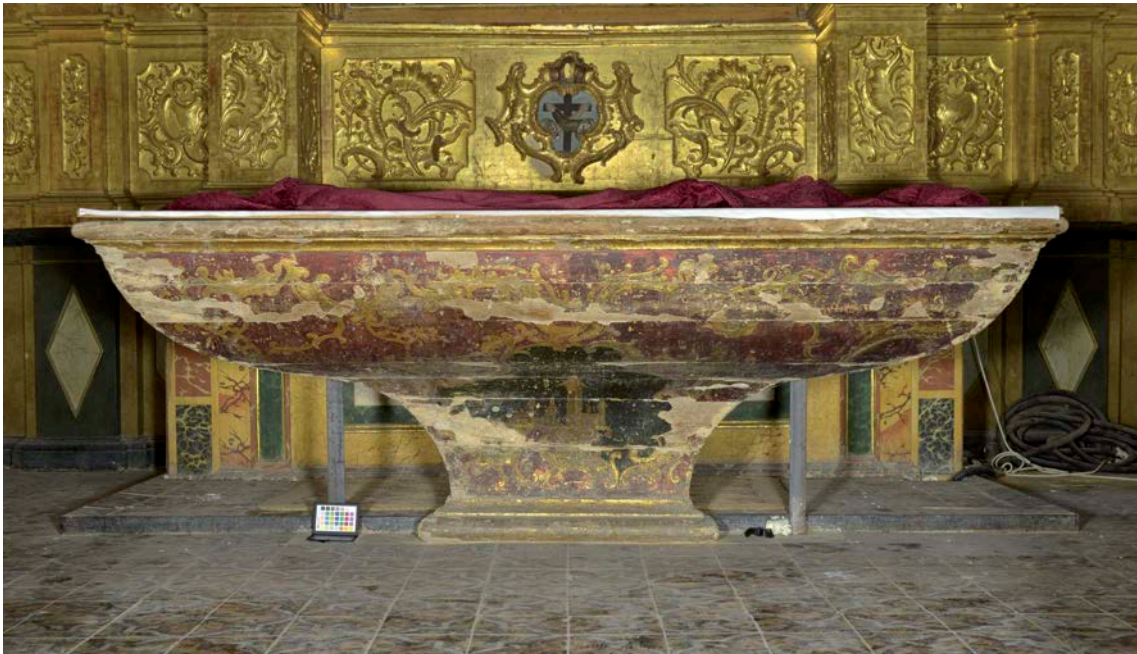
Fig. 4.- Obra anónima. Mesa de altar, supuestamente procedente del pedestal de la imagen, en su camarín, ca. 1768. Fotografía: Alberto Martínez, 2017.

advertir que en un inventario de finales de los años sesenta esta pieza figura en la capilla de San Miguel, de donde fue tomada en los años ochenta por la Orden Franciscana Seglar, aduciendo que se trataba de la primitiva mesa del camarín de la Virgen. Por ello, la procedencia de esta pieza reviste de cierta problemática. Fue anclada con perfiles de hierro en el presbiterio de la capilla, para disponer de una mesa en la que officiar de acuerdo a las normas emanadas del Concilio Vaticano II, lo que ha supuesto un acelerado deterioro estructural de la misma.

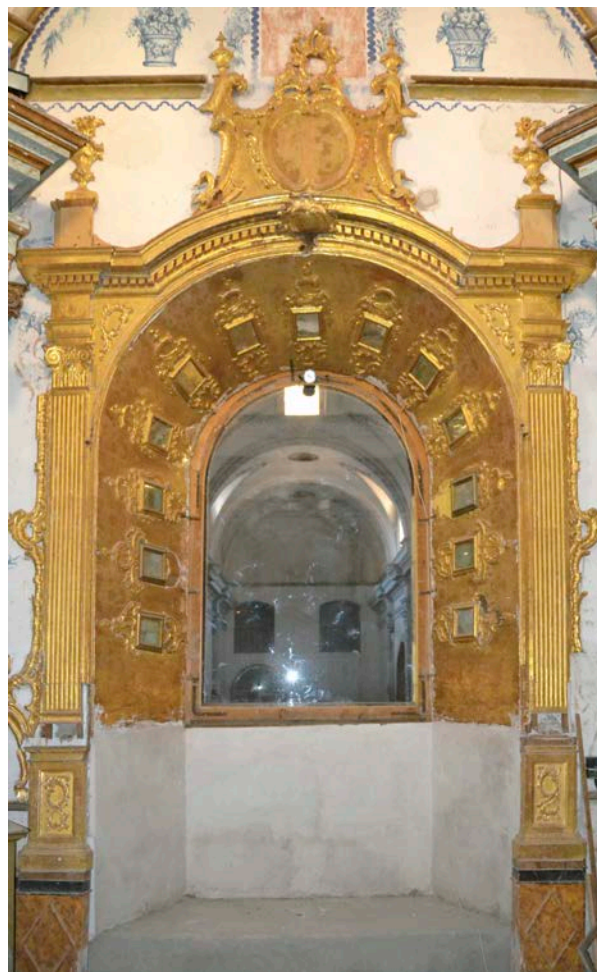
Fig. 5.- José González. *Contrarretablo* del camarín de la Virgen de las Angustias, 1770. Fotografía: Alberto Martínez, 2017.

Volviendo al ejemplar que nos ocupa, éste presenta unas medidas de unos 7,4 metros de altura por 4,8 metros de anchura (Fig. 5). Se adapta a la arquitectura a la manera de un monumental arco de triunfo. El interior del arco abocinado guarece trece espejos con marcos de rocalla, cuya función estaba relacionada con la pared de

enfrente. En ella existía un gran vano orientado al poniente, hoy tapiado, que permitiría el paso de la luz del sol a las últimas horas de la tarde, iluminando a la Virgen de espaldas y proyectando su reflejo sobre la imagen. Mediante un artificio puramente barroco, la imagen parecería brillar con luz propia. El uso de espejos no será inusual en la retablística dieciochesca.⁵⁰ Se remata mediante un elegante copete enmarcado entre dos pequeños aletones y coronado por dos volutas enfrentadas, que simulan un frontón partido curvo, en las que apean sendos

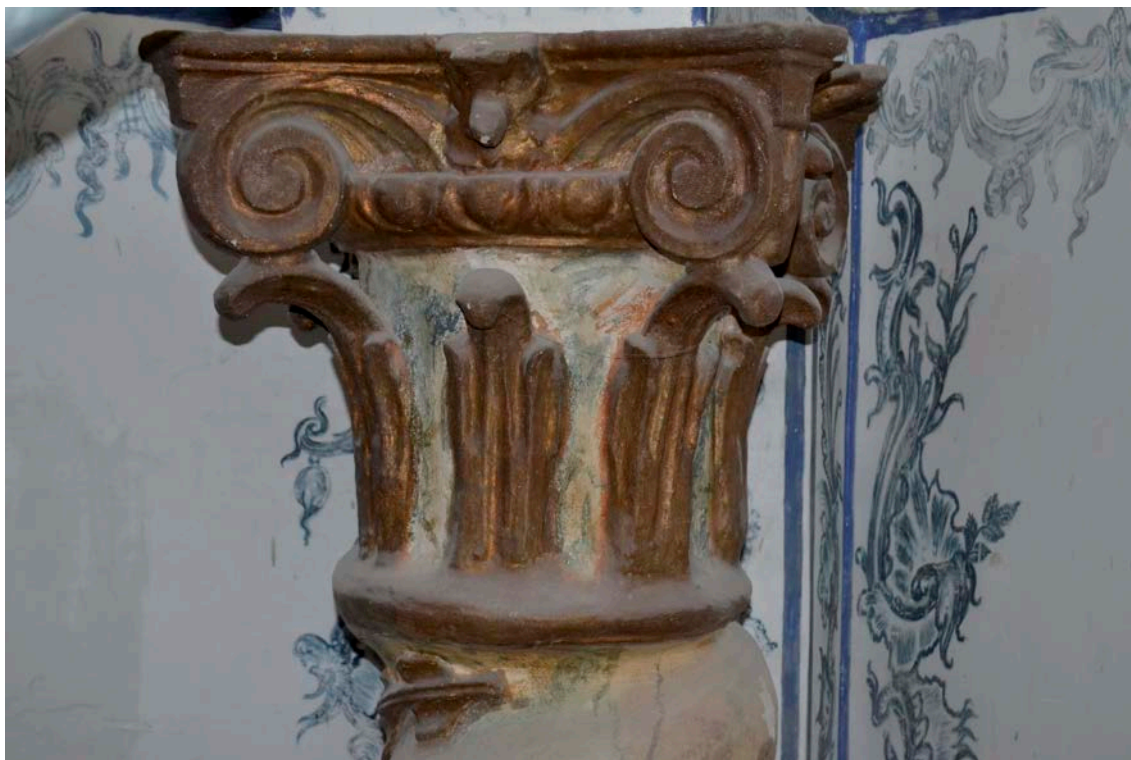
Fig. 6.- Capitel de una de las columnas salomónicas del camarín, dorado con plata corlada por Isidro Carpena, ca. 1781. La corla ha oxidado de forma irreversible. Fotografía: Alberto Martínez, 2022.

maniobras de dicho camarín, se les permita esculpir sus nombres a fin de que permaneciendo la memoria de bien hechores, se les encomiende a Dios»⁵⁶ y, por figurar en uno de los muros la fecha de 1767 y, sobre el fuste de las columnas, efectivamente, los nombres de los donantes en letras capitales blancas, debió ser entonces cuando se acometió el grueso de la decoración (Fig. 6).

Sobre estas columnas se aplicó un dorado de plata corlada en los capiteles y basas, de orden compuesto, así como en las guirnaldas de laurel que recorren los seis giros del fuste helicoidal.

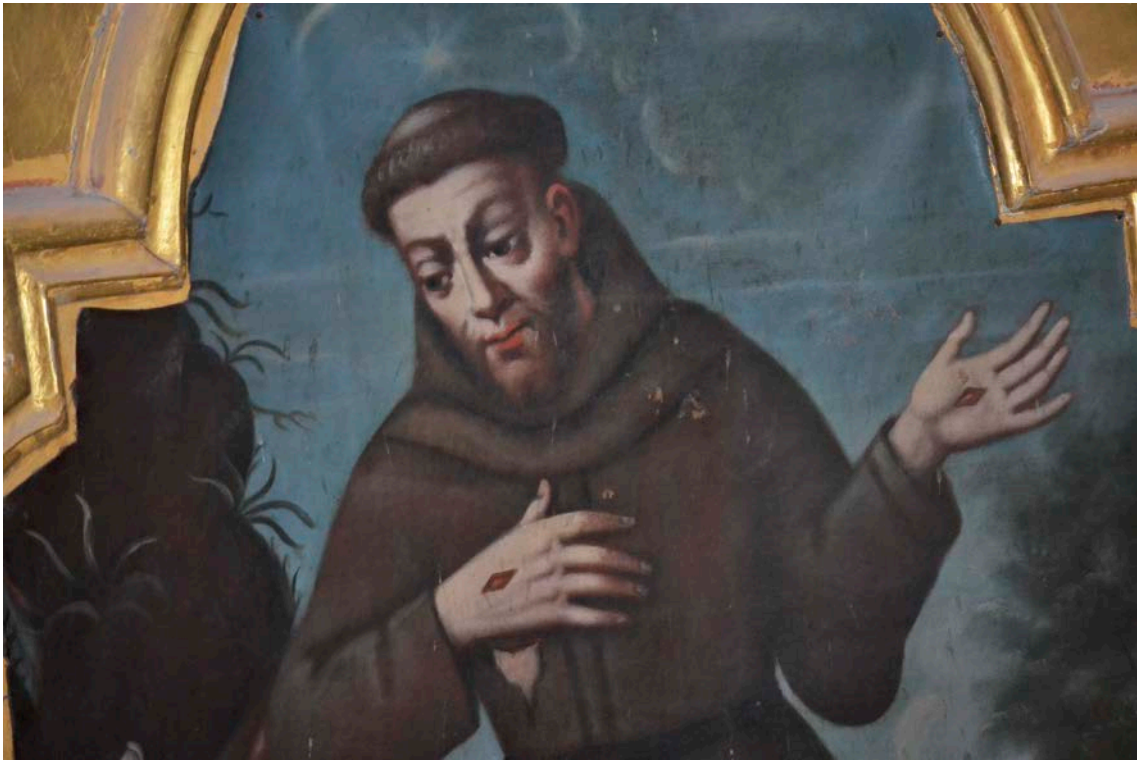
Fig. 8.- Anónimo. *San Francisco de Asís Penitente*, ¿s. XVII-XVIII?. (óleo sobre lienzo). Se advierte, a la altura del rostro, la marca horizontal de un travesaño. Fotografía: Alberto Martínez.
